CATASTRO DE SINGULARIDADES

Región	VALPARAISO
Provincia	PETORCA
Comuna	CABILDO
Cuenca	RIO LIGUA
SubCuenca	RIO LIGUA ALTO
Nombre del Canal	CANAL ALICAHUE
KM o Tramo	KM 117
Fecha	5/14/2024
Obra N°	
Cantidad de Fotos	2
Código BIP	40046312-0
Nombre de la Iniciativa	TRANSFERENCIA TECNOLOGIAS DE INFORMACION PARA PEQUEÑO Y MEDIANO AGRICULTOR REGION DE VALPARAISO
Cota m.s.n.m	Si es Puntual 842

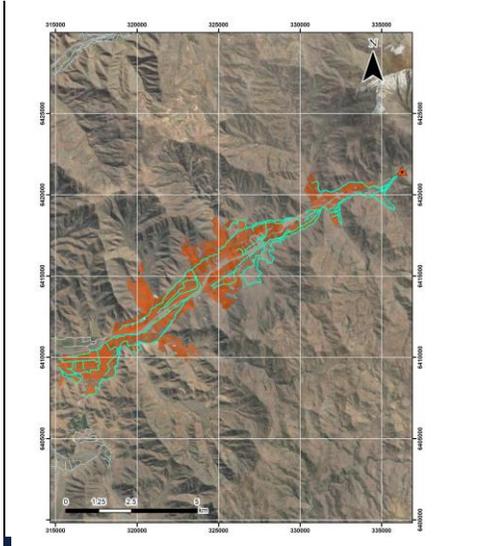
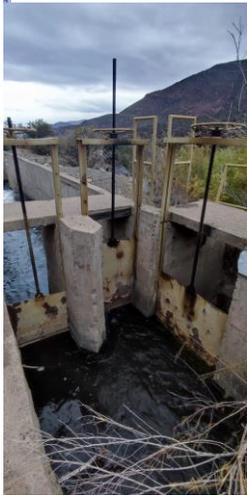
Detalle del Catastro	
Singularidad	COMPUERTA
Estado (Factores Técnicos)	BUENO
Estado (Factores de Gestión)	BUENO
Grado de Mantenimiento	MALO
Superficie Afectada (% DE AR TOTAL)	3448,2 HA (100%)
Fecha de Construcción	-
Acceso	DIFICULTAD BAJA
Observaciones	COMPUERTA DE ADMISION METALUCA DE 0,5 M DE ANCHO POR 1 M DE ALTO POR 0,005 M DE ESPESOR.
Tipo de Rehabilitación	SE REQUIERE REALIZAR MANTENCIÓN A COMPUERTA.
Consultor Responsable	CIREN
Revisor Responsable	CRISTOBAL CORREA

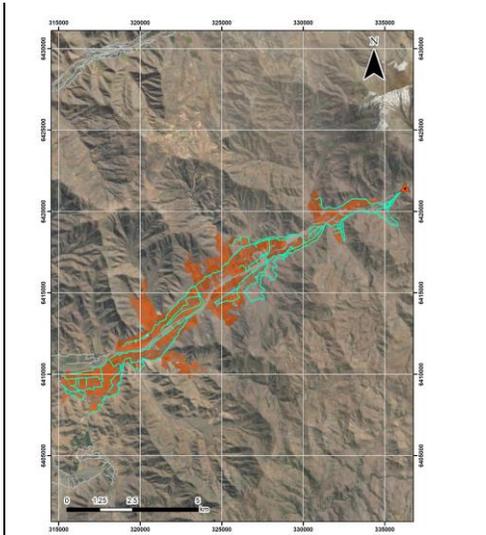
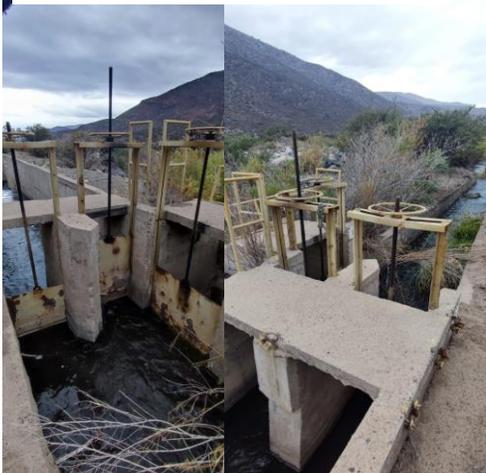
Detalle del Catastro	
Singularidad	COMPUERTA
Estado (Factores Técnicos)	DEFICIENTE
Estado (Factores de Gestión)	DEFICIENTE
Grado de Mantenimiento	MALO
Superficie Afectada (% DE AR TOTAL)	3448,2 HA (100%)
Fecha de Construcción	-
Acceso	DIFICULTAD BAJA
Observaciones	COMPUERTA DE ADMISION METALICA DE 0,5 M DE ANCHO POR 1 M DE ALTO POR 0,005 M DE ESPESOR. VOLANTE EN MAL ESTADO.
Tipo de Rehabilitación	SE REQUIERE REALIZAR MANTENCIÓN A COMPUERTA Y CAMBIAR VOLANTE DE VASTAGO DE 1 PULGADA.
Consultor Responsable	CIREN
Revisor Responsable	CRISTOBAL CORREA

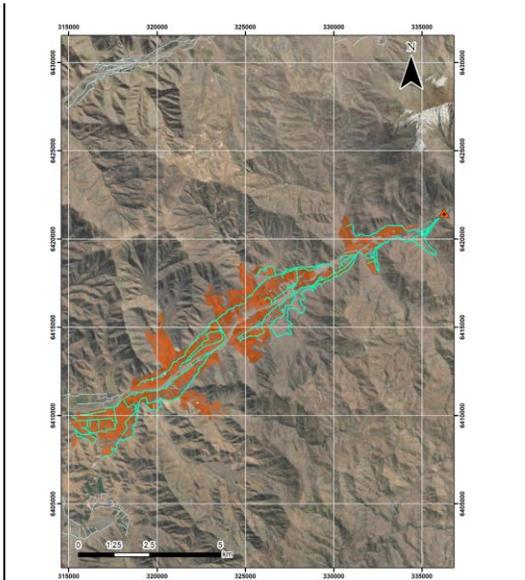
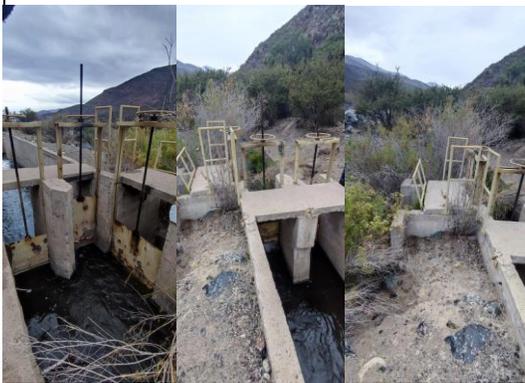
Detalle del Catastro	
Singularidad	COMPUERTA
Estado (Factores Técnicos)	BUENO
Estado (Factores de Gestión)	BUENO
Grado de Mantenición	MALO
Superficie Afectada (% DE AR TOTAL)	3448,2 HA (100%)
Fecha de Construcción	
Acceso	DIFICULTAD BAJA
Observaciones	COMPUERTA DE DESCARGA METALICA DE 1 M DE ANCHO POR 1 M DE ALTO POR 0,005 M DE ESPESOR. BARANDA DE ESTRUCTURA DE MANIOBRA EN MAL ESTADO.
Tipo de Rehabilitación	SE REQUIERE REALIZAR MANTENCIÓN A COMPUERTA Y BARANDA DE ESTRUCTURA DE MANIOBRA .
Consultor Responsable	CIREN
Revisor Responsable	CRISTOBAL CORREA

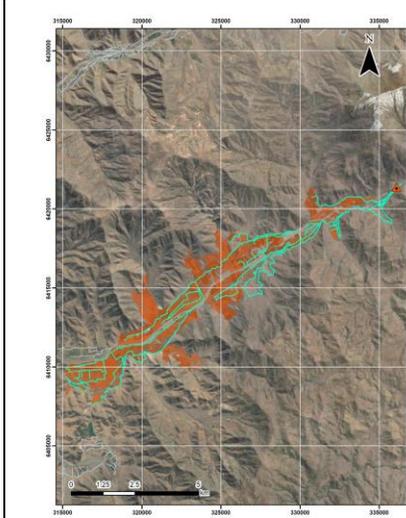
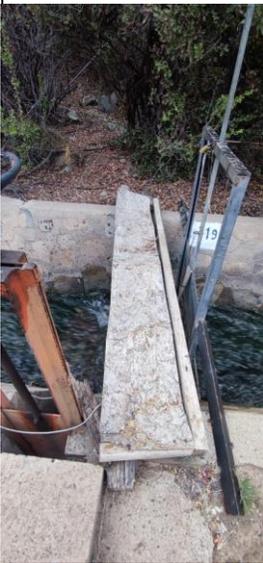
Detalle del Catastro	
Singularidad	COMPUERTA
Estado (Factores Técnicos)	BUENO
Estado (Factores de Gestión)	BUENO
Grado de Mantenimiento	MALO
Superficie Afectada (% DE AR TOTAL)	3448.2 HA (100%)
Fecha de Construcción	-
Acceso	DIFICULTAD BAJA
Observaciones	FALTA ESTRUCTURA DE MANIOBRA
Tipo de Rehabilitación	SE REQUIERE CONSTRUIR ESTRUCTURA DE MANIOBRA DE HORMIGON EN CANAL DE 2,5 M DE ANCHO.
Consultor Responsable	CIREN
Revisor Responsable	CRISTOBAL CORREA

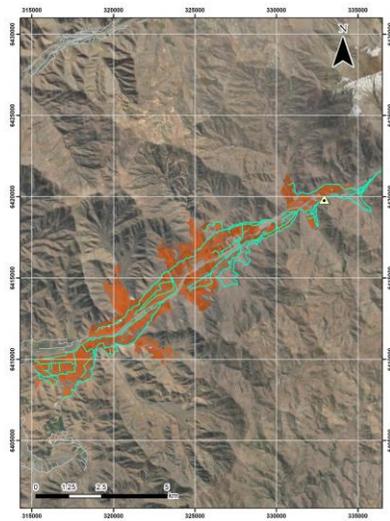
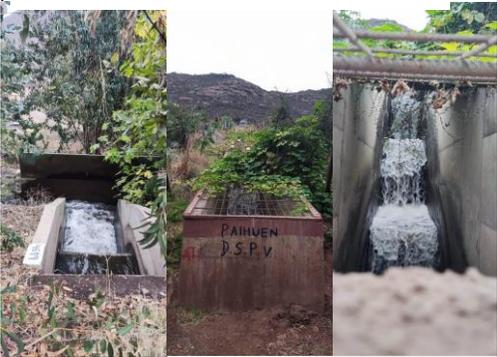
Descripción General	
Fecha de creación	5/14/2024
Código institucional	5201010001090000000000
Observación	NA
Detalle de Infraestructura de Riego	
Tipo de Infraestructura	CANAL
Longitud (m)	3
Nombre Organización	ASOCIACION DE CANALISTAS CANAL ALICAHUE
Numero de Usuarios	614
Fuente de Abastecimiento	ESTERO ALICAHUE
Fecha de Construcción	-
Superficie Afectada (% DE AR TOTAL)	3446,79 HA (99,9%)
Caudal total por derecho (m3/s)	2,64
Tipo de Red	PRIMARIA
Acceso	DIFICULTAD MEDIA
Características de Infraestructura	TRAMO DE CANAL REVESTIDO CON HORMIGON, DONDE SU INFRAESTRUCTURA EN SU PARED, SE ENCUENTRA DESTRUIDA DEBIDO A LA ENERGIA QUE NO ES DISIPADA POR EL SISTEMA ESCALONADO DE LA RAPIDA QUE SE ENCUENTRA ANTERIOR A ELLA. CANAL DE 1,5 M DE ANCHO.
Observaciones	TRAMO DE CANAL REVESTIDO CON HORMIGON, DONDE SU INFRAESTRUCTURA EN SU PARED DE 3 M SE ENCUENTRA DESTRUIDA. SE PUEDE CONTACTAR AL 987582714 (ERNALDO CASTRO-PRESIDENTE)

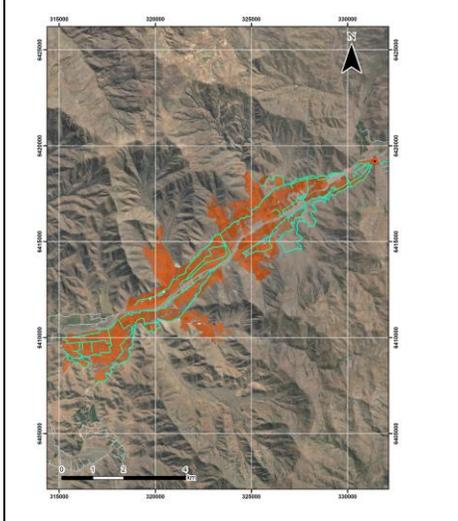
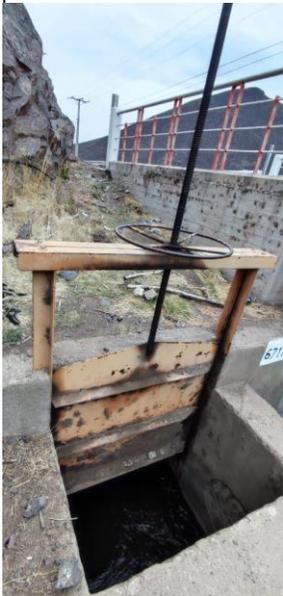
Detalle del Catastro	
Singularidad	COMPUERTA
Estado (Factores Técnicos)	REGULAR
Estado (Factores de Gestión)	REGULAR
Grado de Mantenimiento	MALO
Superficie Afectada (% DE AR TOTAL)	3141.71 HA (91%)
Fecha de Construcción	
Acceso	DIFICULTAD BAJA
Observaciones	COMPUERTA DE REGULACION METALICA DE 1,26 M DE ANCHO POR 1,2 M DE ALTO POR 0,006 M DE ESPESOR EN MAL ESTADO, NO CIERRA COMPLETAMENTE.
Tipo de Rehabilitación	SE REQUIERE REALIZAR MANTENCIÓN A COMPUERTA.
Consultor Responsable	CIREN
Revisor Responsable	CRISTOBAL CORREA

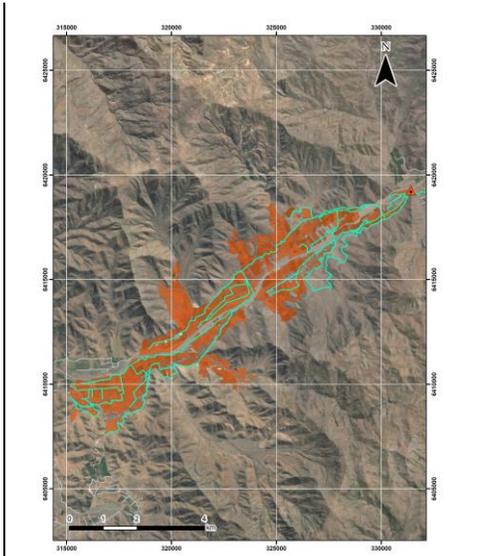
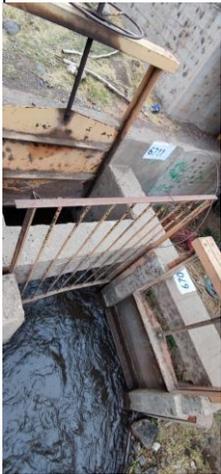
Detalle del Catastro	
Singularidad	COMPUERTA
Estado (Factores Técnicos)	REGULAR
Estado (Factores de Gestión)	REGULAR
Grado de Mantenimiento	MALO
Superficie Afectada (% DE AR TOTAL)	3141,71 HA (91%)
Fecha de Construcción	-
Acceso	DIFICULTAD BAJA
Observaciones	REJA DE DESBASTE METALICA DE 1,34 M DE ANCHO POR 1,67 M DE ALTO POR 0,004 M DE ESPESOR EN MAL ESTADO, NO CIERRA COMPLETAMENTE.
Tipo de Rehabilitación	SE REQUIERE REALIZAR MANTENCIÓN A REJA DE DESBASTE.
Consultor Responsable	CIREN
Revisor Responsable	CRISTOBAL CORREA

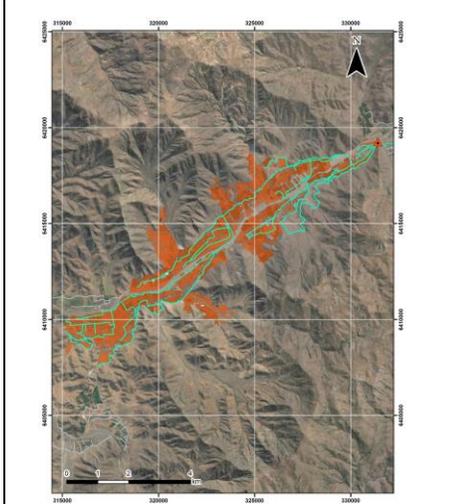
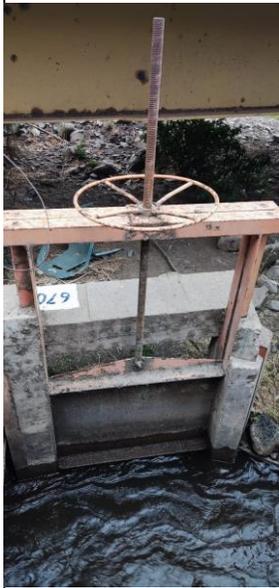
Detalle del Catastro	
Singularidad	COMPUERTA
Estado (Factores Técnicos)	REGULAR
Estado (Factores de Gestión)	REGULAR
Grado de Mantenimiento	MALO
Superficie Afectada (% DE AR TOTAL)	3141.71 HA (91%)
Fecha de Construcción	
Acceso	DIFICULTAD BAJA
Observaciones	COMPUERTA DE REGULACION METALICA DE 0,85 M DE ANCHO POR 1,04 M DE ALTO POR 0,008 M DE ESPESOR EN MAL ESTADO, NO CIERRA COMPLETAMENTE.
Tipo de Rehabilitación	SE REQUIERE REALIZAR MANTENCIÓN A COMPUERTA.
Consultor Responsable	CIREN
Revisor Responsable	CRISTOBAL CORREA

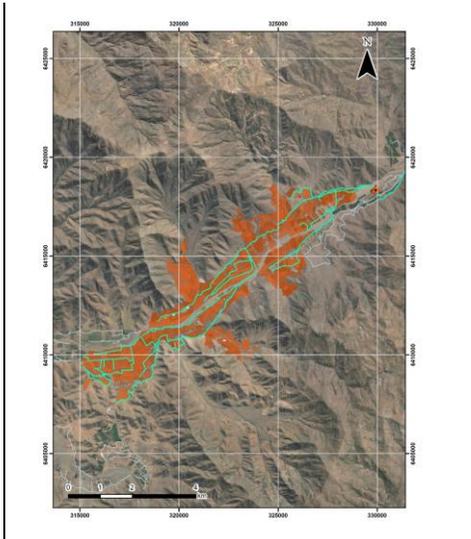
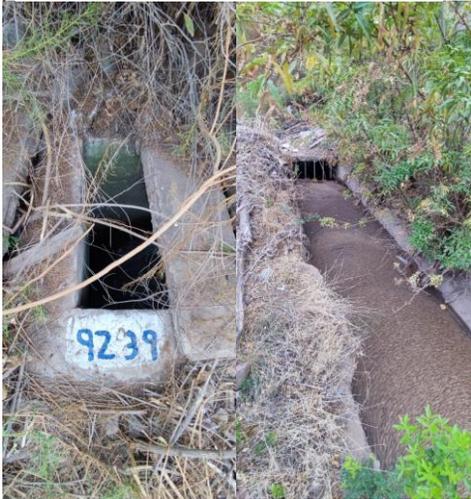
Detalle del Catastro	
Singularidad	SIFON
Estado (Factores Técnicos)	DEFICIENTE
Estado (Factores de Gestión)	DEFICIENTE
Grado de Mantenimiento	MALD
Superficie Afectada (% DE AR TOTAL)	2986.94 HA (87%)
Fecha de Construcción	1972
Acceso	DIFICULTAD MEDIA
Observaciones	SIFON DE 600 M CON GRIETAS DEBIDO A LA EROSION DE SU MATERIAL. EXISTE INFILTRACION EN EL INTERIOR YA QUE NO CUMPLE SU OBJETIVO DEL PRINCIPIO DE LOS VASOS COMUNICANTES. SE PIERDE ALREDEDOR DE 14 L/S.
Tipo de Rehabilitación	SE REQUIERE REALIZAR MANTENCIÓN Y REPARACIÓN AL INTERIOR DEL SIFON.
Consultor Responsable	CIREN
Revisor Responsable	CRISTOBAL CORREA

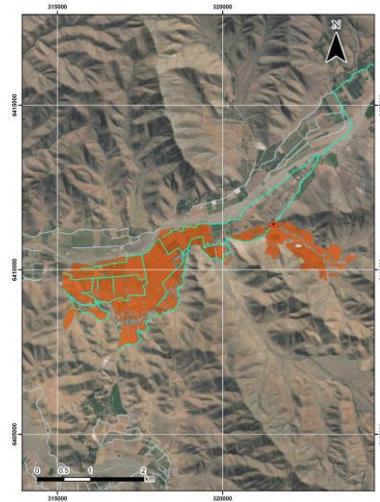
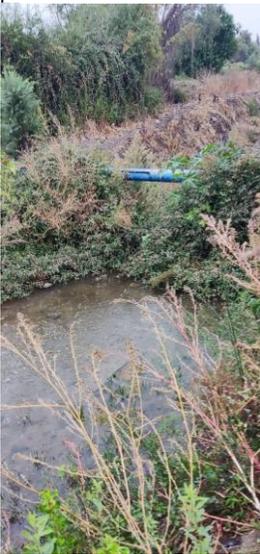
Detalle del Catastro	
Singularidad	SIFON
Estado (Factores Técnicos)	DEFICIENTE
Estado (Factores de Gestión)	DEFICIENTE
Grado de Mantenimiento	MALD
Superficie Afectada (% DE AR TOTAL)	921,83 HA (27%)
Fecha de Construcción	-
Acceso	DIFICULTAD MEDIA
Observaciones	SIFON DE 30 M CON DONDE EXISTE INFILTRACION ENCIERTOS PUNTOS.
Tipo de Rehabilitación	SE REQUIERE REALIZAR MANTENCIÓN Y REPARACIÓN AL INTERIOR DEL SIFON.
Consultor Responsable	CIREN
Revisor Responsable	CRISTOBAL CORREA
