CATASTRO DE SINGULARIDADES

Región	VALPARAISO
Provincia	SAN FELIPE
Comuna	PUTAENDO
Cuenca	RIO ACONCAGUA
SubCuenca	ACONCAGUA MEDIO
Nombre del Canal	CANAL LOS LAZOS DE QUEBRADA HERRERA
Kilómetro Tramo	
Fecha	11/30/2023
Obra N°	
Cantidad de Fotos	3
Código BIP	40046312-0
Nombre de la Iniciativa	TRANSFERENCIA TECNOLOGIAS DE INFORMACION PARA PEQUEÑO Y MEDIANO AGRICULTOR REGION DE VALPARAISO
	<b>Si es Puntual</b>
Cota m.s.n.m	783

CATASTRO DE INFRAESTRUCTURA DE RIEGO

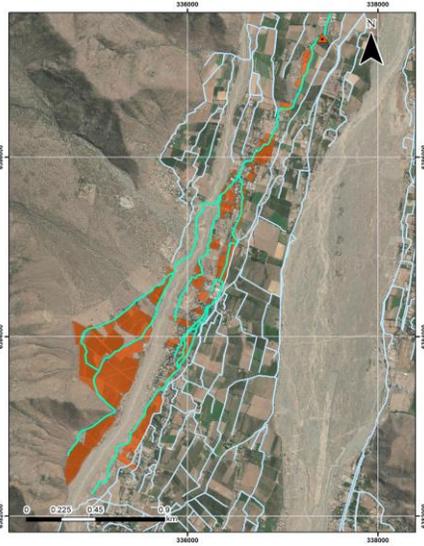
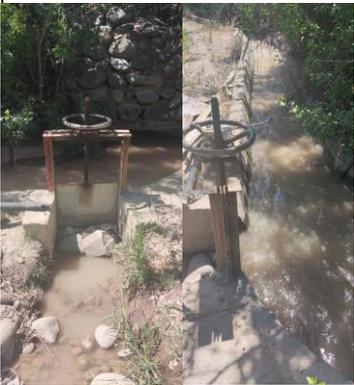
Detalle del Catastro	
Singularidad	COMPUERTA
Estado (Factores Técnicos)	REGULAR
Estado (Factores de Gestión)	DEFICIENTE
Grado de Mantenimiento	MALO
Superficie Afectada (% DE AR TOTAL)	113,29 HA (76%)
Fecha de Construcción	
Acceso	DIFICULTAD BAJA
Observaciones	COMPUERTA DE ENTREGA METALICA DE 0,3 M DE ANCHO POR 0,5 M DE ALTO. DESGASTE DE COMPUERTA Y OXIDO. COMPUERTA NO CIERRA EN SU TOTALIDAD.
Tipo de Rehabilitación	SE REQUIERE LIMPIAR HOJA METALICA Y RANURA MEDIANTE ARENADO
Consultor Responsable	CIREN
Revisor Responsable	CRISTOBAL CORREA

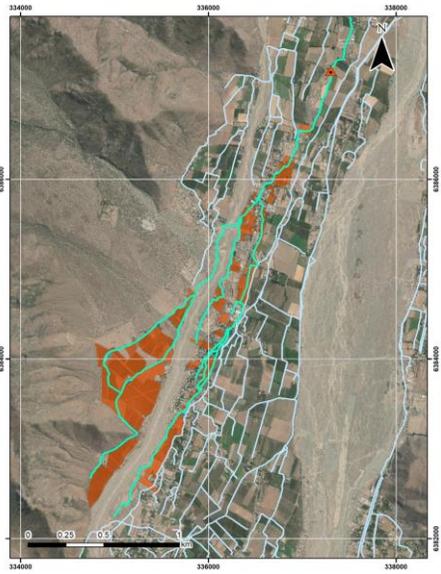
Detalle del Catastro	
Singularidad	COMPUERTA
Estado (Factores Técnicos)	REGULAR
Estado (Factores de Gestión)	DEFICIENTE
Grado de Mantenimiento	MALO
Superficie Afectada (% DE AR TOTAL)	110,49 HA (74%)
Fecha de Construcción	
Acceso	DIFICULTAD BAJA
Observaciones	COMPUERTA DE ENTREGA METALICA DE 0,3 M DE ANCHO POR 0,5 M DE ALTO. DESGASTE DE COMPUERTA Y OXIDO. COMPUERTA NO CIERRA EN SU TOTALIDAD.
Tipo de Rehabilitación	SE REQUIERE LIMPIAR HOJA METALICA Y RANURA MEDIANTE ARENADO
Consultor Responsable	CIREN
Revisor Responsable	CRISTOBAL CORREA

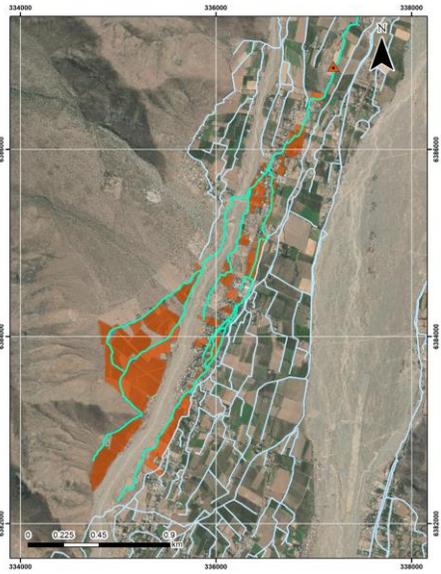
Detalle del Catastro	
Singularidad	COMPUERTA
Estado (Factores Técnicos)	REGULAR
Estado (Factores de Gestión)	DEFICIENTE
Grado de Mantenimiento	MALO
Superficie Afectada (% DE AR TOTAL)	110,49 HA (74%)
Fecha de Construcción	
Acceso	DIFICULTAD BAJA
Observaciones	COMPUERTA DE ENTREGA METALICA DE 0,3 M DE ANCHO POR 0,5 M DE ALTO. DESGASTE DE COMPUERTA Y OXIDO. COMPUERTA NO CIERRA EN SU TOTALIDAD.
Tipo de Rehabilitación	SE REQUIERE LIMPIAR HOJA METALICA Y RANURA MEDIANTE ARENADO
Consultor Responsable	CIREN
Revisor Responsable	CRISTOBAL CORREA

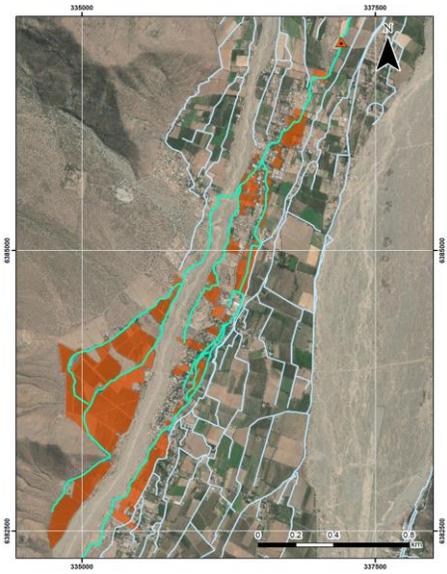
Detalle del Catastro	
Singularidad	COMPUERTA
Estado (Factores Técnicos)	REGULAR
Estado (Factores de Gestión)	DEFICIENTE
Grado de Mantenimiento	MALO
Superficie Afectada (% DE AR TOTAL)	110,49 HA (74%)
Fecha de Construcción	
Acceso	DIFICULTAD BAJA
Observaciones	COMPUERTA DE ENTREGA METALICA DE 0,3 M DE ANCHO POR 0,5 M DE ALTO. DESGASTE DE COMPUERTA Y OXIDO. COMPUERTA NO CIERRA EN SU TOTALIDAD.
Tipo de Rehabilitación	SE REQUIERE LIMPIAR HOJA METALICA Y RANURA MEDIANTE ARENADO
Consultor Responsable	CIREN
Revisor Responsable	CRISTOBAL CORREA

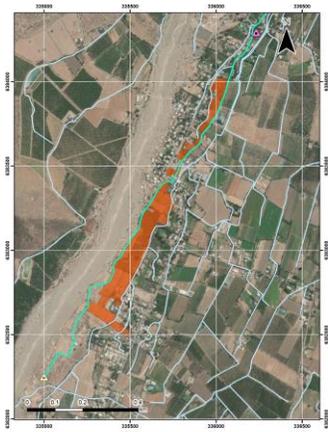
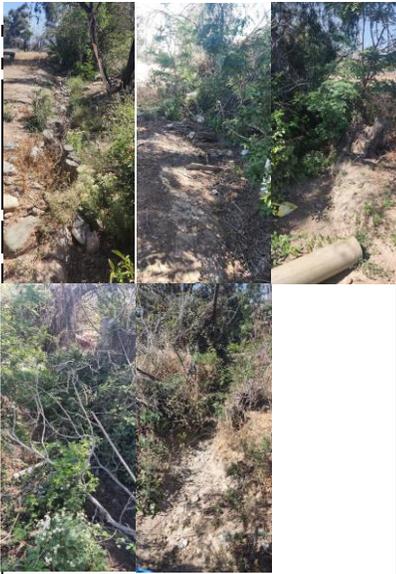
Descripción General	
Fecha de creación	11/30/2023
Código Institucional	54230100010800000000
Observación	
Detalle de Infraestructura de Riego	
Tipo de Infraestructura	CANAL
Longitud (m)	8.000
Nombre Organización	COMUNIDAD DE AGUAS CANAL LOS LAZOS DE QUEBRADA HERRERA
Número de Usuarios	134
Fuente de Abastecimiento	RIO PUTAENDO
Fecha de Construcción	-
Superficie Afectada (H. DE AR TOTAL)	13.54 HA (10%)
Caudal total por derecho (l/s)	0.3423
Tipo de Red	PRIMARIA Y SECUNDARIA
Acceso	DIFICULTAD BAJA
Características de Infraestructura	TRAMO DE CANAL DE 8000 M SIN REVESTIR.
Observaciones	SE ENCUENTRA CANAL CON DEFICIENTE MANTENCIÓN. SE PUEDE CONTACTAR AL 974113483 (MAXIMILIANO BASUALDO)
Consultor Responsable	CIREN
Revisor Responsable	CRISTOBAL CORREA
