## CATASTRO DE INFRAESTRUCTURA DE RIEGO

## CATASTRO DE SINGULARIDADES

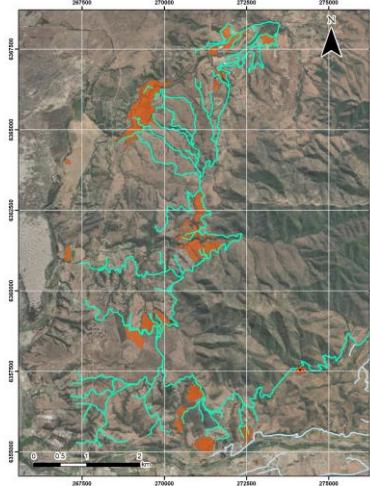
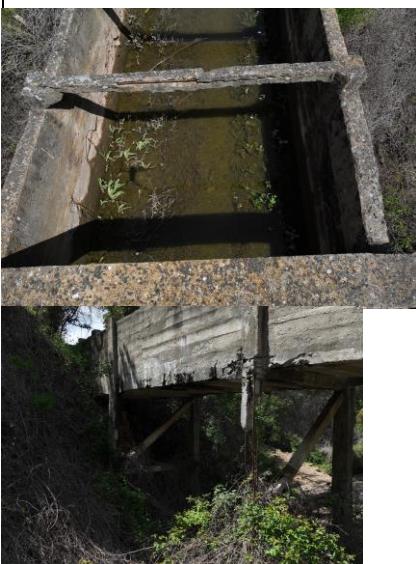
CATASTRO DE SINGULARIDADES				
Detalle del Catastro				
Singularidad	CANOA			
Estado (Factores Técnicos)	DEFICIENTE			
Estado (Factores de Gestión)	DEFICIENTE			
Grado de Mantención	MALO			
Superficie Afectada (% AR TOTAL)	397.65 HA (25%)			
Fecha de Construcción	1920			
Acceso	DIFFICULTADA ALTA			
Tipo de Rehabilitación	RECONSTRUCCION PILARES DE SOPORTE Y SELLADO DE FISURAS			
Observaciones	CANOA EN ESTADO GRAVE DE DETERIORO. PRESENTA FILTRACIONES Y SUS PILARES DE CONTENCION SE ENCUENTRAN EN ESTADO CRITICO DE COLAPSO.			
Consultor Responsable	CIREN			
Revisor Responsable	CRISTOBAL CORREA			
Geometría				
Tipo de Sección	RECTANGULAR			
Materialidad	HORMIGON			
Ancho (m)	2			
Alto (m)	1			
Largo (m)	10			
Información General de Catastro				
Archivos Complementarios				
ID	Nombre	Tamaño	Creación	Orden
				1
				2
				3

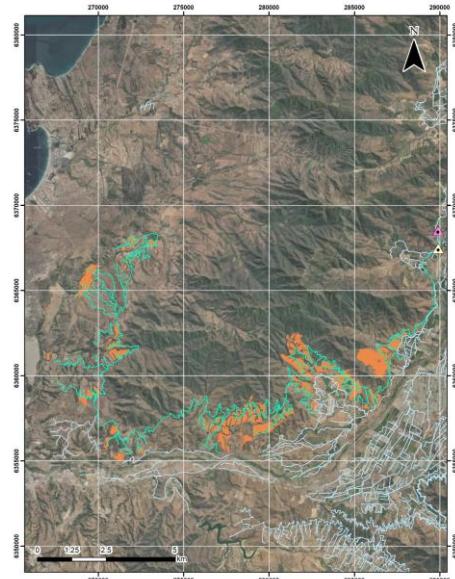
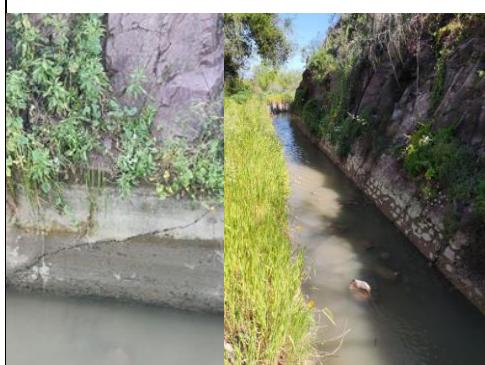
Descripción General	
Fecha de creación	11/24/2023
Código Institucional	540001003118000000000
Observación	
Detalle de Infraestructura de Riego	
Tipo de Infraestructura	CANAL
Longitud (m)	1,200
Nombre Organización	ASOCIACION DE CANALISTAS CANAL MAUCO
Número de Usuarios	280
Fuente de Abastecimiento	RIO ACONCAGUA
Superficie Afectada (% AR TOTAL)	1615,4 HA (100%)
Caudal total por derecho (m <sup>3</sup> /s)	
Tipo de Red	PRIMARIA
Acceso	DIFICULTAD MEDIA
Características de Infraestructura	ZONA DE DERRUMBE. CANAL BORDEA EL CERRO EN QUE SE PRODUCE DERRUMBES DE MATERIAL SOLIFICADO. LA ZONA CRITICA COMIENZA DESDE 200 MTS DE LA BOCATOMA HASTA 1,200 MTS AGUAS ABAJO, AFECTANDO A 280 REGANTES Y AFECTANDO A 1.615 HECTAREAS DE RIEGO.
Observaciones	PERTENECE A LA JUNTA DE VIGILANCIA TERCERA SECCIÓN DE RIO ACONCAGUA. SU ORGANIZACIÓN DE USUARIO CORRESPONDE A LA ASOCIACION DE CANALISTAS CANAL MAUCO. SU PRESIDENTE ES EDUARDO LARRAIN Y SU ADMINISTRADOR JULIO VALDIVIA. SE PUEDE CONTACTAR AL 9 92292439 (EDUARDO LARRAIN), 992364042 (JULIO VALDIVIA) O AL CORREO CANALMAUCO86@gmail.com.

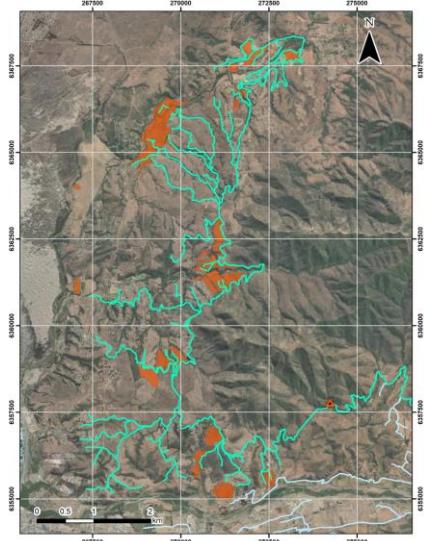
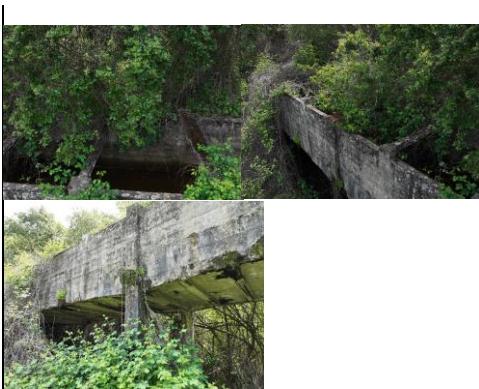
CATASTRO DE SINGULARIDADES				
<b>Detalle del Catastro</b>				
Singularidad	CANOA			
Estado (Factores Técnicos)	DEFICIENTE			
Estado (Factores de Gestión)	DEFICIENTE			
Grado de Mantención	MALO			
Superficie Afectada (Aprox.)	397,65 HA (25%)			
Fecha de Construcción	1920			
Acceso	DIFICULTADA ALTA			
Tipo de Rehabilitación	RECONSTRUCCION PILARES DE SOPORTE			
Observaciones	CANOA EN ESTADO GRAVE DE DERRUMBE. PRESENTA FILTRACIONES Y LOS PILARES QUE SE SOSTIENEN SE ENCUENTRAN EN ESTADO CRITICO DE COLAPSO.			
Consultor Responsable	CIREN			
Revisor Responsable	CRISTOBAL CORREA			
<b>Geometría</b>				
Tipo de Sección	RECTANGULAR			
Materialidad	HORMIGON			
Ancho (m)	2			
Alto (m)	1			
Largo (m)	10			
<b>Información General de Catastro</b>				
Archivos Complementarios				
ID	Nombre	Tamaño	Creación	Orden
				1
				2
				3
				4

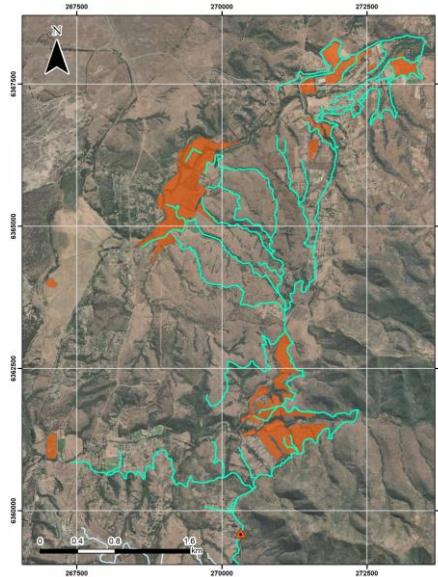
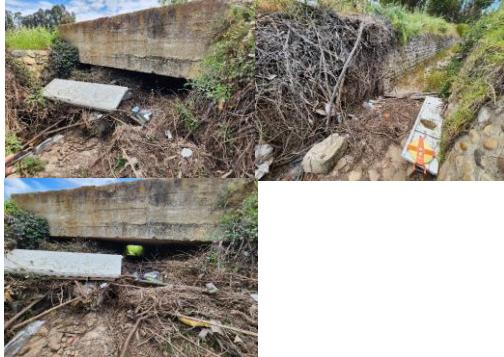
Detalle del Catastro	
Singularidad	ALCANTARILLA
Estado (Factores Técnicos)	BUENO
Estado (Factores de Gestión)	DEFICIENTE
Grado de Mantención	MALO
Superficie Afectada (Aprox.)	273,72 HA (17%)
Fecha de Construcción	-
Acceso	DIFICULTADA BAJA
Tipo de Rehabilitación	HABILITACION Y DESPEJE DE ESCOMBROS
Observaciones	ALCANTARILLA OBSTACULIZADA COMPLETAMENTE CON BASURA.
Consultor Responsable	CIREN
Revisor Responsable	CRISTOBAL CORREA
