CATASTRO DE INFRAESTRUCTURA DE RIEGO

CATASTRO DE SINGULARIDADES

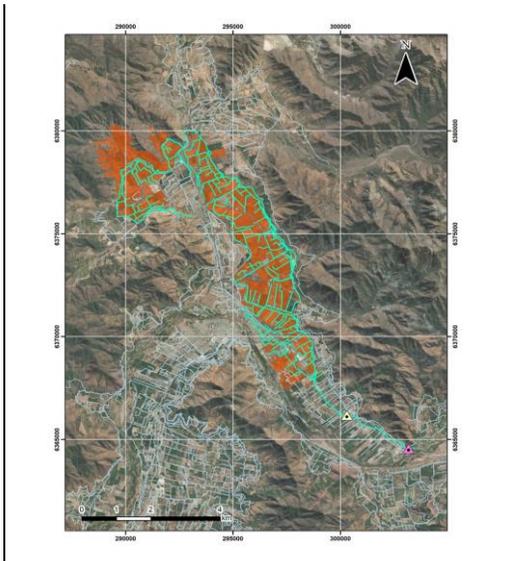
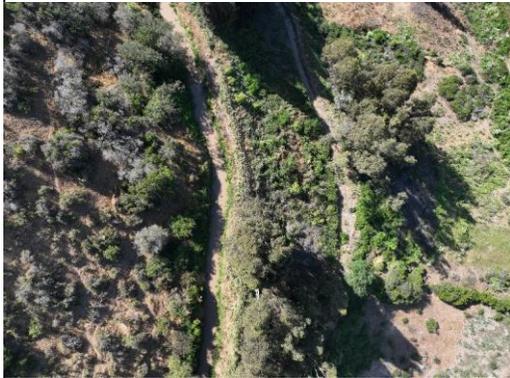
Descripción General	
Fecha de creación	11/24/2023
Código Institucional	5400010031060000000000
Observación	
Detalle de Infraestructura de Riego	
Tipo de Infraestructura	CANAL
Longitud (m)	3.600
Nombre Organización	COMUNIDAD DE AGUAS CANAL PURUTUN
Numero de Usuarios	650
Fuente de Abastecimiento	RIO ACONCAGUA
Superficie Afectada (% AR TOTAL)	2807,47 HA (100%)
Caudal total por derecho (m3/s)	6,812
Tipo de Riego	PRIMARIA
Acceso	DIFICULTAD ALTA
Características de Infraestructura	TRAMO SIN REVESTIR, CON VEGETACION ALTA Y EN ZONA DE ALTA PERMEABILIDAD.
Observaciones	TRAMO SIN REVESTIR, CON VEGETACION ALTA Y EN ZONA DE ALTA PERMEABILIDAD. SE PUEDE CONTACTAR AL 332262950 (CARLOS REDON-PRESIDENTE).
Consultor Responsable	CIREN
Revisor Responsable	CRISTOBAL CORREA

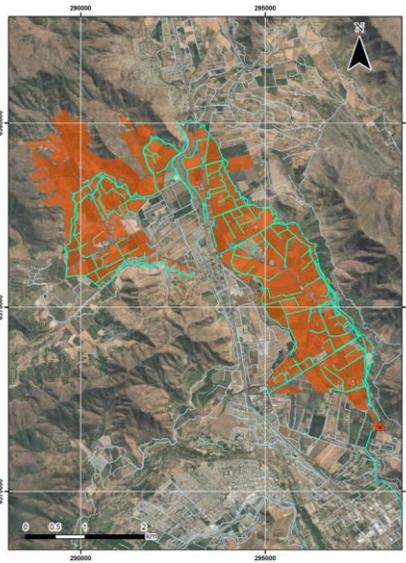
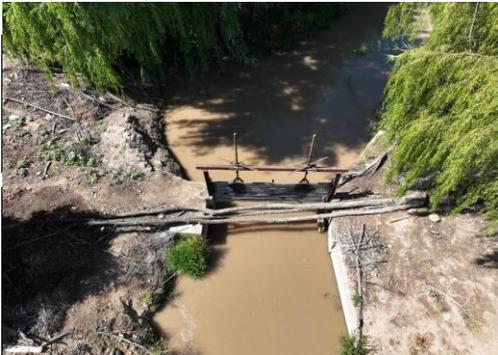
Detalle del Catastro	
Singularidad	COMPUERTA
Estado (Factores Técnicos)	BUENO
Estado (Factores de Gestión)	BUENO
Grado de Mantenición	BUENO
Superficie Afectada (Aprox.)	2075,85 HA (74%)
Fecha de Construcción	-
Acceso	DIFICULTADA BAJA
Tipo de Rehabilitación	REEMPLAZAR HOJA COMPUERTA POR UNA METALICA
Observaciones	HOJA DE COMPUERTA DE MADERA. SE ENCUENTRA EN BUEN ESTADO, PERO SE UBICA ALEDAÑO A UNA ZONA DE QUEBRADA, QUE CON EL ARRASTRE DE MATERIAL PUEDE DAÑAR LA COMPUERTA.
Consultor Responsable	CIREN
Revisor Responsable	CRISTOBAL CORREA

Geometría	
Tipo de Sección	RECTANGULAR
Materialidad	MADERA
Ancho (m)	2
Alto (m)	1
Espesor (m)	0.01

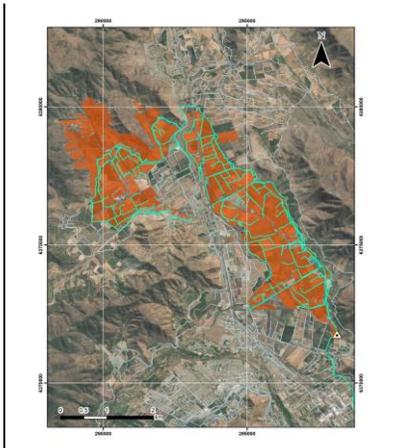
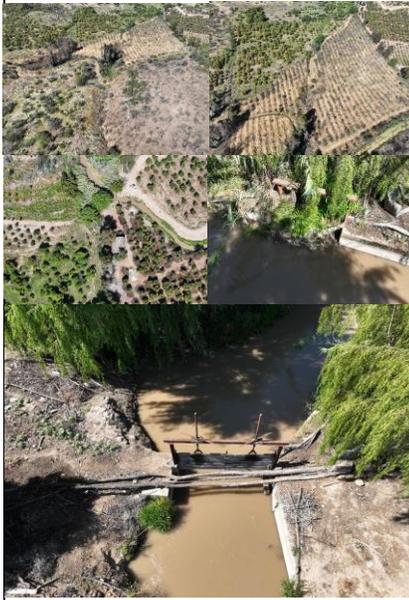
Descripción General	
Fecha de creación	11/24/2023
Código Institucional	540001003106000000000
Observación	
Detalle de Infraestructura de Riego	
Tipo de Infraestructura	CANAL
Longitud (m)	30
Nombre Organización	COMUNIDAD DE AGUAS CANAL PURITUN
Numero de Usuario	650
Fuente de Abastecimiento	RIO ACONCAGUA
Superficie Afectada (% AR TOTAL)	2075,91 HA (74%)
Caudal total por derecho (m <sup>3</sup> /s)	6.812
Tipo de Red	PRIMARIA
Acceso	DIFÍCIL Y BAJA
Características de Infraestructura	QUEBRADA DEL CURA, DONDE ARRASTRA SEDIMENTOS EN LAS CRECIDAS, EROSIONANDO Y ROMPIENDO LA INFRAESTRUCTURA DEL CANAL SIN REVESTIR
Observaciones	QUEBRADA DEL CURA, DONDE ARRASTRA SEDIMENTOS EN LAS CRECIDAS, EROSIONANDO Y ROMPIENDO LA INFRAESTRUCTURA DEL CANAL SIN REVESTIR. SE PUEDE CONTACTAR AL 332262950 (CARLOS REDON- PRESIDENTE)
Consultor Responsable	CIREN
Revisor Responsable	CRISTOBAL COREA

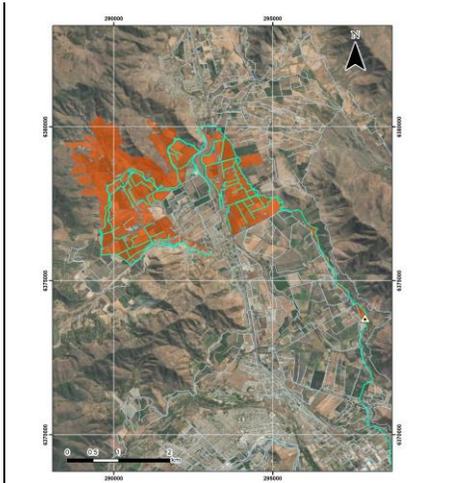
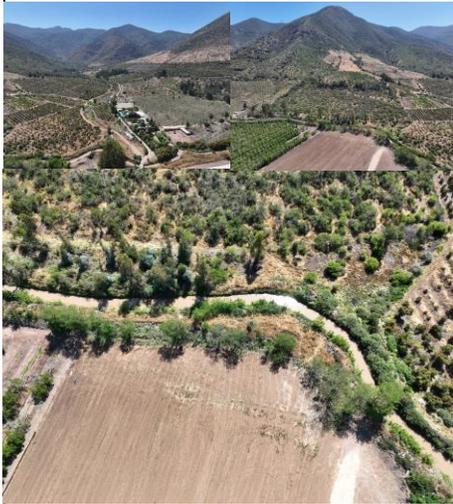
Detalle de Infraestructura de Riego	
Tipo de Infraestructura	CANAL
Longitud (m)	4
Nombre Organización	COMUNIDAD DE AGUAS CANAL PURUTUN
Numero de Usuarios	650
Fuente de Abastecimiento	RIO ACONCAGUA
Superficie Afectada (% AR TOTAL)	1288.41 HA (45%)
Caudal total por derecho (m3/s)	6.812
Tipo de Red	PRIMARIA
Acceso	DIFICULTAD BAJA
Características de Infraestructura	QUEBRADA ZAMORA, DONDE ARRASTRA SEDIMENTOS EN LAS CREGIDAS, EROSIONANDO Y ROMPIENDO LA INFRAESTRUCTURA DEL CANAL SIN REVESTIR
Observaciones	QUEBRADA ZAMORA, DONDE ARRASTRA SEDIMENTOS EN LAS CREGIDAS, EROSIONANDO Y ROMPIENDO LA INFRAESTRUCTURA DEL CANAL SIN REVESTIR. SE PUEDE CONTACTAR AL 332262950 (CARLOS REDON-PRESIDENTE).
Consultor Responsable	CIREN
Revisor Responsable	CRISTOBAL CORREA
