CATASTRO DE SINGULARIDADES

| Nombre del Canal | CANAL SAN ANTONIO |
| Nombre de la Iniciativa | TRANSFERENCIA TECNOLOGIAS DE INFORMACION PARA PEQUEÑO Y MEDIANO AGRICULTOR REGION DE VALPARAISO |

CATASTRO DE INFRAESTRUCTURA DE RIEGO

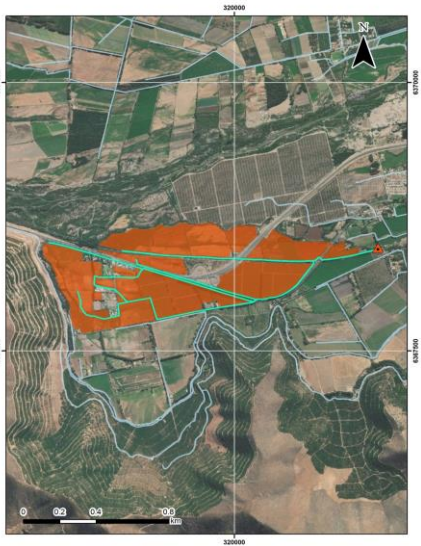
| Detalle del Catastro | |
|---|---|
| Singularidad | BOCATOMA |
| Estado (Factores Técnicos) | DEFICIENTE |
| Observaciones | BOCATOMA NATURAL QUE TIENDE A DESMORONARSE POR CORRIENTE DE ESTERO LO CAMPO. |

| Detalle del Catastro | |
|---|---|
| Tipo de Rehabilitación | SE REQUIERE INSTALAR DIQUE DE HORMIGON ARMADO. |

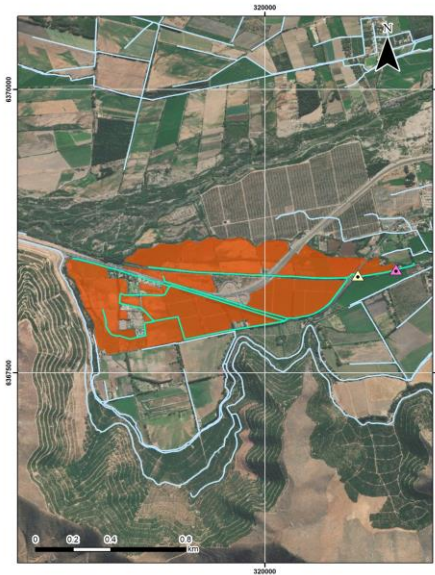
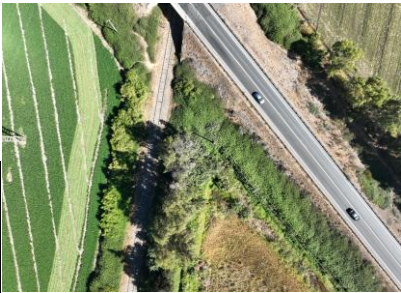
| Descripción General | |
|---|---|
| Tipo de Infraestructura | CANAL |
| Características de Infraestructura | TRAMO CANAL DE 350 M SIN REVESTIR CON BASTANTE VEGETACION Y LEVE MANTENCION |
| Observaciones | TRAMO CANAL DE 350 M SIN REVESTIR CON BASTANTE VEGETACION Y LEVE MANTENCION. SE PUEDE CONTACTAR AL 992501998 (LUIS LLANOS- PRESIDENTE) |

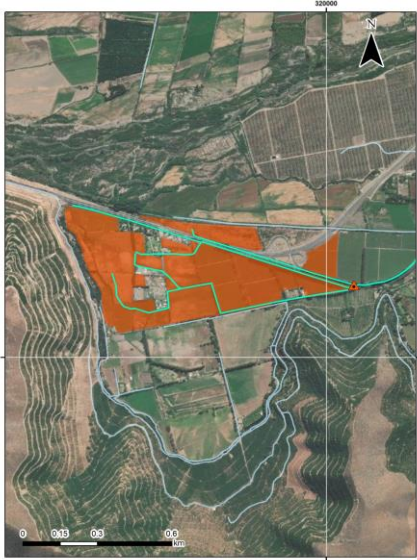
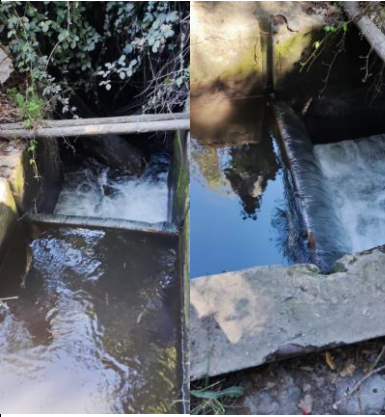
| Detalle del Catastro | |
|---|---|
| Singularidad | COMPUERTA |
| Estado (Factores Técnicos) | DEFICIENTE |
| Observaciones | FALTA COMPUERTA DE ENTREGA METALICA. |

| Detalle del Catastro | |
|---|---|
| Tipo de Rehabilitación | SE REQUIERE INSTALAR COMPUERTA POR UNA METALICA, INCLUYENDO VOLANTE, CADENA CON CANDADO, BIJE Y VÁSTAGO, RANURAS Y ESTRUCTURA DE HORMIGON ARMADO. |

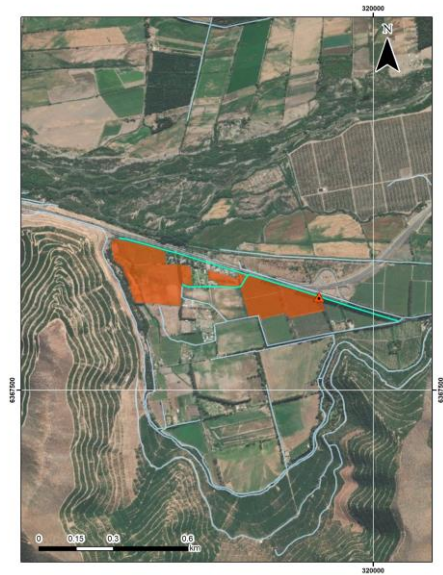
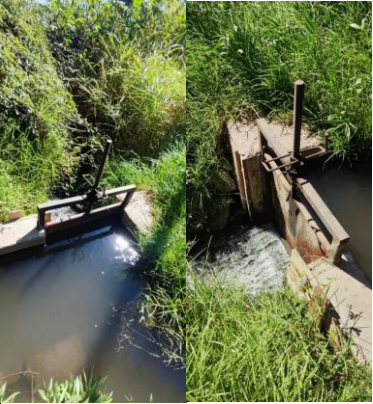
| Detalle del Catastro | |
|---|---|
| Singularidad | COMPUERTA |
| Observaciones | COMPUERTA METALICA DE ANCHO 0,85 M POR ALTO 0,9 M POR ESPESOR 0,005 M. COMPUERTA POSEE ESTRUCTURA DE HORMIGON Y MADERA |

| Detalle del Catastro | |
|---|---|
| Tipo de Rehabilitación | SE REQUIERE RREEMPLAZAR LA PARTE DE MADERA POR HORMIGON. |

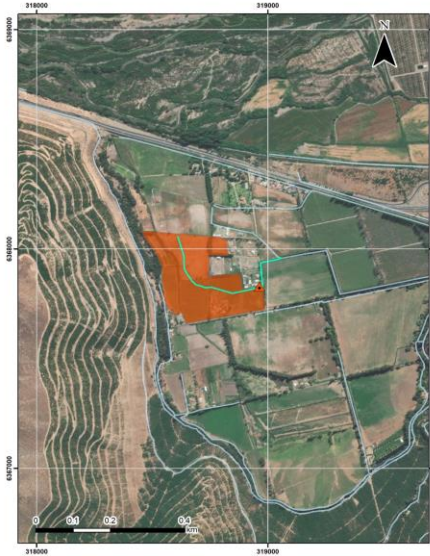
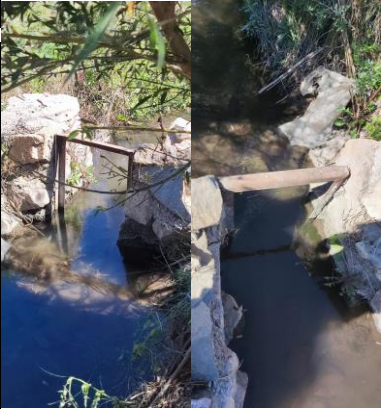
| Detalle del Catastro | |
|---|---|
| Singularidad | COMPUERTA |
| Estado (Factores Técnicos) | DEFICIENTE |
| Observaciones | COMPUERTA METALICA DE ANCHO 0,55 M POR ALTO 0,4 M POR ESPESOR 0,003 M. COMPUERTA EN MAL ESTADO. |

| Detalle del Catastro | |
|---|---|
| Tipo de Rehabilitación | SE REQUIERE REEMPLAZAR COMPUERTA POR UNA METALICA, INCLUYENDO VOLANTE, CADENA CON CANDADO, BUJE Y VÁSTAGO, RANURAS Y ESTRUCTURA DE HORMIGÓN ARMADO. |
