CATASTRO DE INFRAESTRUCTURA DE RIEGO

| Nombre Organización | ASOCIACION DE CANALISTAS CANAL ABAJO DE CATEMU |

| Nombre de la Iniciativa | TRANSFERENCIA TECNOLÓGICA Y INFORMACIÓN PARA PEQUEÑO Y MEDIANO AGRICULTOR REGION DE VALPARAISO |

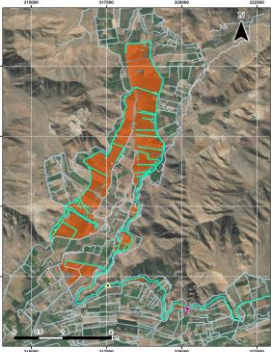
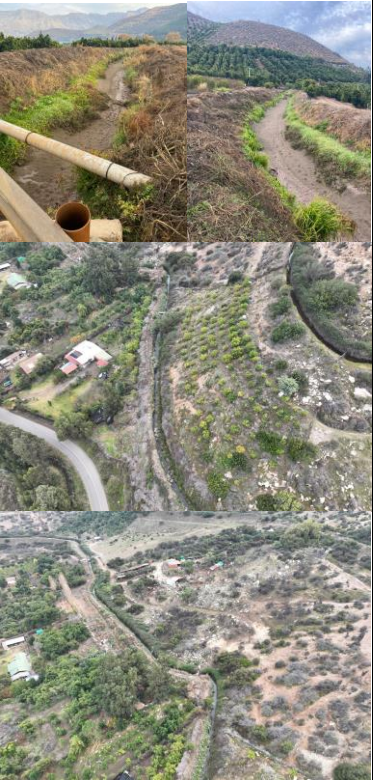
| Características de Infraestructura | TRAMO DE CANAL DE 4.680 M DE LARGO SIN REVESTIR DE DIFÍCIL ACCESO PARA LIMPIEZA DE SEDIMENTOS. SE OBSERVA VEGETACION EN EL INTERIOR PRODUCE PROBLEMAS EN LOS TURNOS DE REGO, POR DEMORA DE CAUDAL |

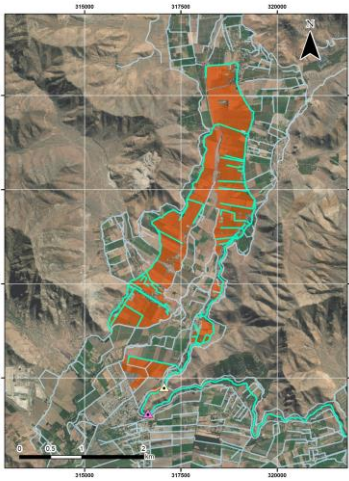
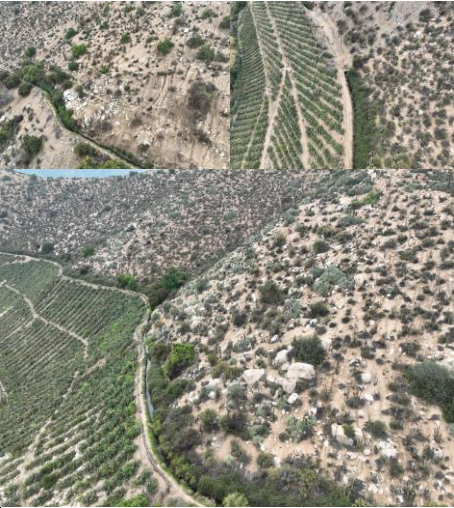
| Detalle de Infraestructura de Riego | |
|---|---|
| Características de Infraestructura | ZONA DE DERRUMBE. 1155 M DE CANAL SIN REVESTIR, BORDEA EL CERRO EN QUE SE PRODUCE DERRUMBES DE MATERIAL SOLIFICADO. |

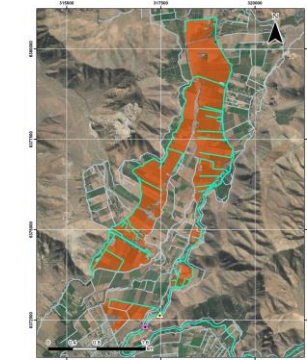
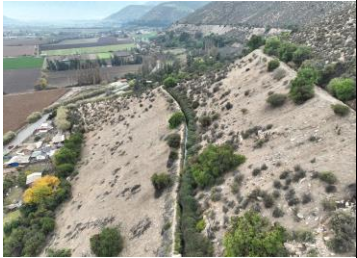
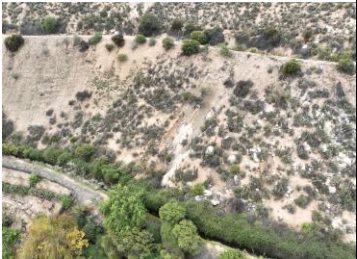
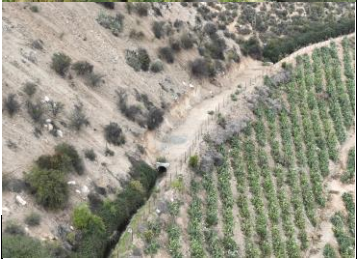
| Características de Infraestructura | ZONA DE DERRUMBES. 570 M DE CANAL SIN REVESTIR, BORDEA EL CERRO EN QUE SE PRODUCE DERRUMBES DE MATERIAL SOLIFICADO. | | | |

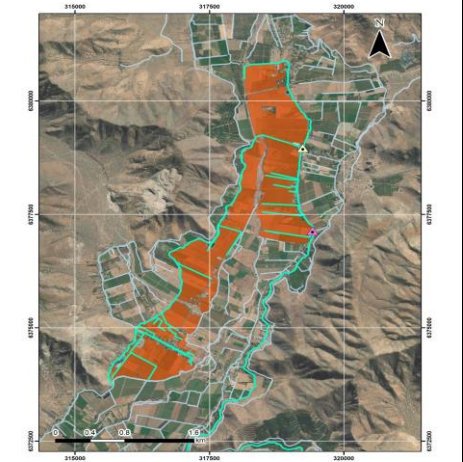
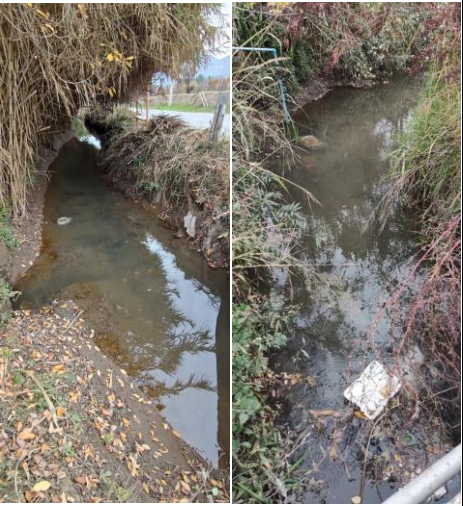
| Características de Infraestructura | TRAMO DE CANAL DE 1.950 M DE LARGO SIN REVESTIR DONDE SE OBSERVA VEGETACION EN EL INTERIOR Y SEDIMENTACIÓN. POSEE BAJA PENDIENTE POR LO QUE PRODUCE PROBLEMAS EN LOS TURNOS DE RIEGO, POR DEMORA DE CAUDAL. |

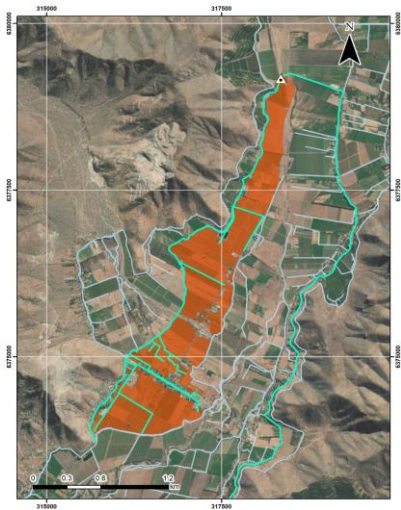
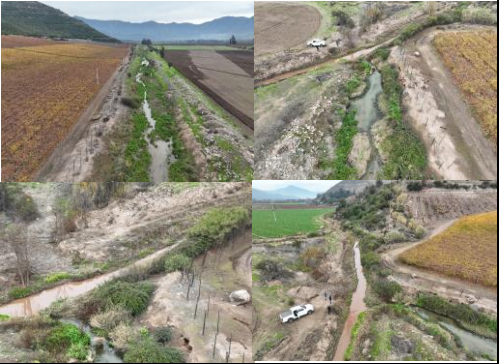
| Detalle de Infraestructura de Riego | |
|---|---|
| Características de Infraestructura | ESTERO GOMEZ (ESTERO CATEMU) ATRAVIESA CANAL SIN REVESTIR, AFECTANDO EN LA INFRAESTRUCTURA DE ESTE. |

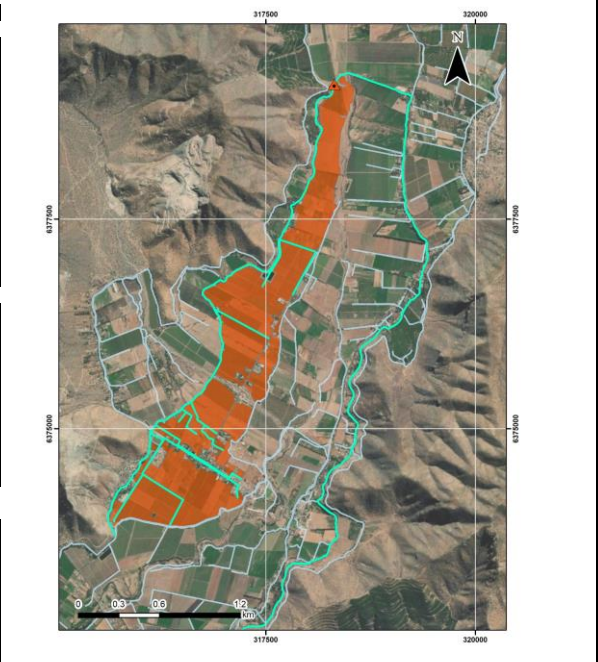
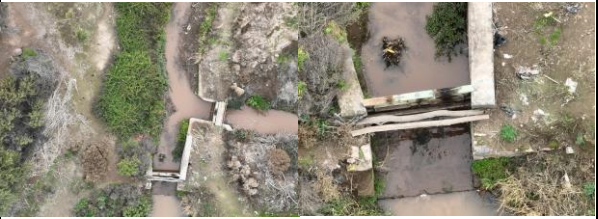
| Detalle del Catastro | |
|---|---|
| Estado (Factores Técnicos) | DEFICIENTE |
| Grado de Mantenimiento | MALO |
| Observaciones | COMPUERTA DE DESCARGA CON ESTRUCTURA DE MANIOBRA EN MAL ESTADO |

| Detalle del Catastro | |
|---|---|
| Tipo de Rehabilitación | SE REQUIERE CONSTRUIR ESTRUCTURA DE MANIOBRA DE HORMIGON. |

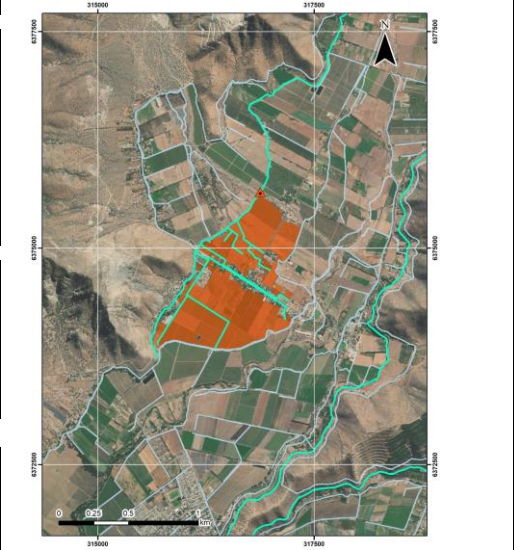
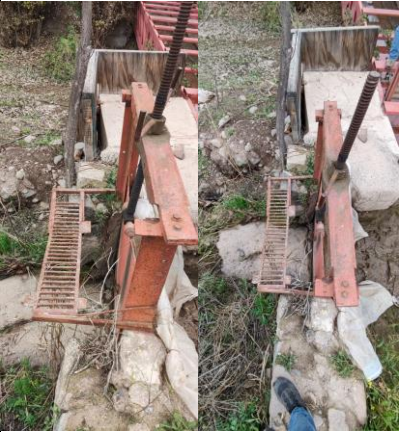
| Detalle del Catastro | |
|---|---|
| Estado (Factores Técnicos) | REGULAR |
| Observaciones | COMPUERTA DE DESCARGA CON ESTRUCTURA DE MANIOBRA EN MAL ESTADO. VASTAGO FORZADO DOBLANDO LA HOJA DE COMPUERTA |

| Detalle del Catastro | |
|---|---|
| Tipo de Rehabilitación | SE REQUIERE CONSTRUIR ESTRUCTURA DE MANIOBRA DE HORMIGON Y REEMPLAZAR COMPUERTA. |

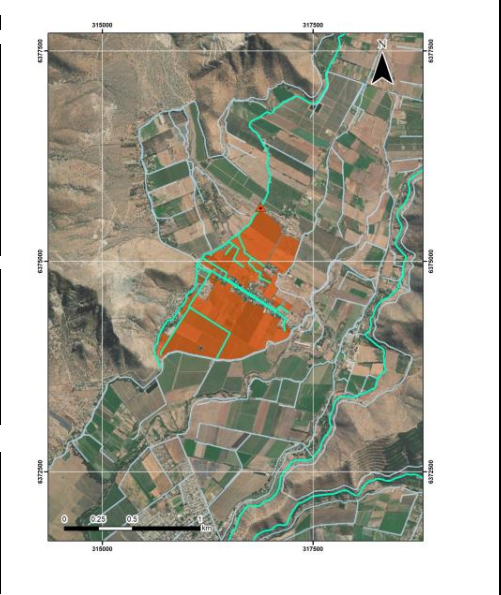
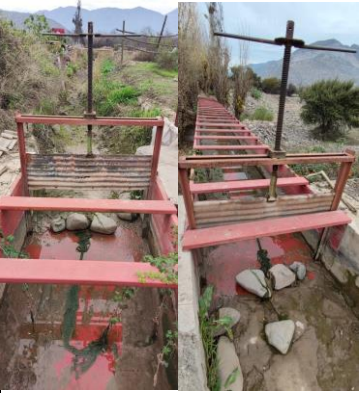
| Detalle del Catastro | |
|---|---|
| Estado (Factores Técnicos) | REGULAR |
| Observaciones | COMPUERTA DE ENTREGA CANOA EN MAL ESTADO. |

| Detalle del Catastro | |
|---|---|
| Tipo de Rehabilitación | SE REQUIERE REEMPLAZAR HOJA (PUERTA) DE COMPUERTA |
