CATASTRO DE INFRAESTRUCTURA DE RIEGO

Región	VALPARAISO
Provincia	SAN FELIPE
Comuna	PUTAENDO
Cuencía	RÍO ACONCAGUA MB
Subcuencía	ACONCAGUA MEDIO
Nombre de Infraestructura	CANAL BELLAVISTA
Sector	SECTOR PONIENTE
Fecha	1/30/2024
Obra N°	
Cantidad de Fotos	2
Código BIP	40046312-0
Nombre de la Iniciativa	TRANSFERENCIA TECNOLOGÍAS DE INFORMACIÓN PARA PEQUEÑO Y MEDIANO AGRICULTOR REGIÓN DE VALPARAISO
Si es un tramo	
Cota (Inicio) m.s.n.m	795
Cota (Final) m.s.n.m	795
Coordenadas	
Datum	WGS 1984
Uso	19 H
Norte (Inicio)	6387981,74 m
Este (Inicio)	337786,38 m
Norte (Final)	6387981,74 m
Este (Final)	337786,38 m

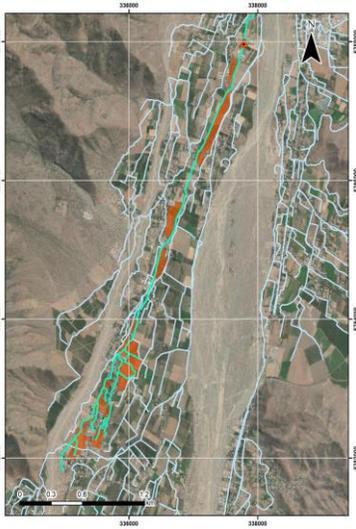
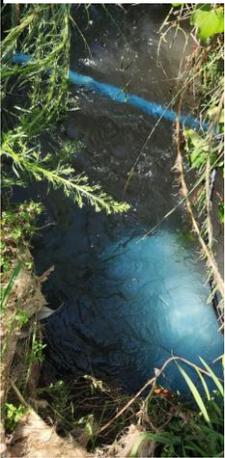
Detalle de Infraestructura de Riego	
Tipo de Infraestructura	CANAL
Longitud (m)	3
Nombre Organización	COMUNIDAD DE AGUAS CANAL BELLAVISTA
Numero de Usuarios	152
Fuente de Abastecimiento	RÍO PUTAENDO
Fecha de Construcción	-
Superficie Afectada (% DE AR TOTAL)	69,75 HA (97%)
Caudal total por derecho (m3/s)	0,1799
Tipo de Red	PRIMARIA
Acceso	DIFICULTAD BAJA
Características de Infraestructura	TUBERÍA MATRIZ DE PVC DE 0,305 M DE DIAMETRO. 3 M DE ROTURA.
Observaciones	ROTURA DE 3 METROS DE TUBERÍA. SE PUEDE CONTACTAR AL 982996630 (JOSE MANUEL PERALTA NUÑEZ-PRESIDENTE)
Consultor Responsable	CIREN
Revisor Responsable	CRISTOBAL CORREA

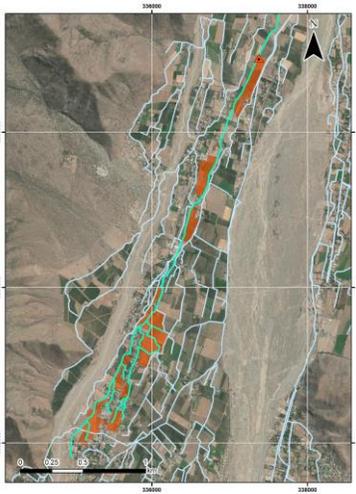
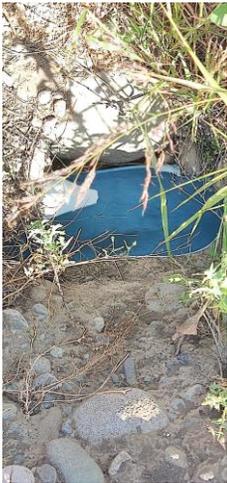
Detalle de Infraestructura de Riego	
Tipo de Infraestructura	CANAL
Longitud (m)	0,4
Nombre Organización	COMUNIDAD DE AGUAS CANAL BELLAVISTA
Numero de Usuarios	152
Fuente de Abastecimiento	RÍO PUTAENDO
Fecha de Construcción	-
Superficie Afectada (% DE AR TOTAL)	62,13 HA (87%)
Caudal total por derecho (m3/s)	0,1799
Tipo de Red	PRIMARIA
Acceso	DIFICULTAD BAJA
Características de Infraestructura	TUBERÍA MATRIZ DE PVC DE 0,305 M DE DIAMETRO. 0,4 M DE ROTURA.
Observaciones	ROTURA DE 0,4 METROS DE TUBERÍA. SE PUEDE CONTACTAR AL 982996630 (JOSE MANUEL PERALTA NUÑEZ- PRESIDENTE)
Consultor Responsable	CIREN
Revisor Responsable	CRISTOBAL CORREA

Región	VALPARAISO
Provincia	SAN FELIPE
Comuna	PUTAENDO
Cuenca	RÍO ACONCAGUA MB
Suticuenca	ACONCAGUA MEDIO
Nombre de Infraestructura	CANAL BELLAVISTA
Sector	SECTOR PONIENTE
Fecha	1/30/2024
Obra N°	
Cantidad de Fotos	2
Código BIP	40046312-0
Nombre de la Iniciativa	TRANSFERENCIA TECNOLOGÍAS DE INFORMACION PARA PEQUEÑO Y MEDIANO AGRICULTOR REGION DE VALPARAISO
Si es un tramo	
Cota (Inicio) m.s.n.m	775
Cota (Final) m.s.n.m	775
Coordenadas	
Datum	WGS 1984
Huso	19 H
Norte (Inicio)	6386952,26 m
Este (Inicio)	337375,68 m
Norte (Final)	6386952,25 m
Este (Final)	337375,68 m

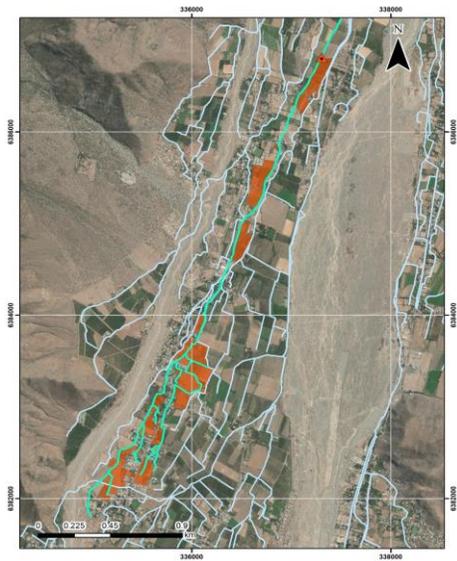
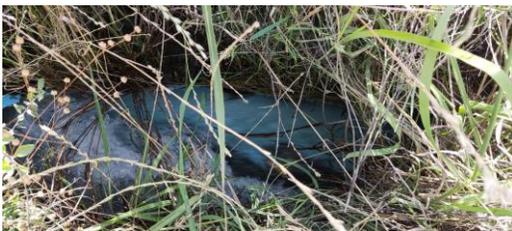
Detalle de Infraestructura de Riego	
Tipo de Infraestructura	CANAL
Longitud (m)	3
Nombre Organización	COMUNIDAD DE AGUAS CANAL BELLAVISTA
Numero de Usuarios	152
Fuente de Abastecimiento	RIO PUTAENDO
Fecha de Construcción	-
Superficie Afectada (% DE AR TOTAL)	60,28 HA (84%)
Caudal total por derecho (m3/s)	0.1799
Tipo de Red	PRIMARIA
Acceso	DIFICULTAD BAJA
Características de Infraestructura	TUBERÍA MATRIZ DE PVC DE 0,305 M DE DIAMETRO. 3M DE ROTURA.
Observaciones	ROTURA DE 3 METROS DE TUBERÍA. SE PUEDE CONTACTAR AL 982996630 (JOSE MANUEL PERALTA NUÑEZ-PRESIDENTE)
Consultor Responsable	CIREN
Revisor Responsable	CRISTOBAL CORREA

Región	VALPARAISO
Provincia	SAN FELIPE
Comuna	PUTAENDO
Cuenca	RIO ACONCAGUA
SubCuenca	ACONCAGUA MEDIO
Nombre de Infraestructura	CANAL BELLAVISTA
Sector	SECTOR PONIENTE
Fecha	1/30/2024
Obra N°	
Cantidad de Fotos	2
Código BIP	40046312-0
Nombre de la Iniciativa	TRANSFERENCIA TECNOLOGIAS DE INFORMACION PARA PEQUEÑO Y MEDIANO AGRICULTOR REGION DE VALPARAISO
	<b>Si es un tramo</b>
Cota (Inicio) m.s.n.m	772
Cota (Final) m.s.n.m	772
<b>Coordenadas</b>	
Datum	WGS 1984
Huso	19 H
Norte (Inicio)	6386812.52 m
Este (Inicio)	337307.59 m
Norte (Final)	6386812.52 m
Este (Final)	337307.59 m

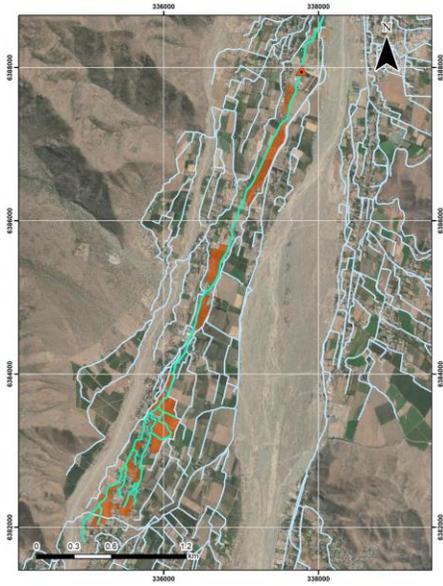
Detalle del Catastro	
Singularidad	COMPUERTA
Estado (Factores Técnicos)	DEFICIENTE
Estado (Factores de Gestión)	DEFICIENTE
Grado de Mantenimiento	MALO
Superficie Afectada (% DE AR TOTAL)	69,75 HA (97%)
Fecha de Construcción	
Acceso	DIFICULTAD MEDIA
Observaciones	COMPUERTA DE ENTREGA MADERA DE 0,4 M DE ANCHO POR 0,5 M DE ALTO POR 0,003 M DE ESPESOR.
Tipo de Rehabilitación	SE REQUIERE REEMPLAZAR COMPUERTA POR UNA METALICA CON LAS MISMAS DIMENSIONES, INCLUYENDO VOLANTE, CADENA CON CANDADO, BUJE Y VÁSTAGO.
Consultor Responsable	CIREN
Revisor Responsable	CRISTOBAL CORREA

Geometría	
Tipo de Sección	RECTANGULAR
Materialidad	MADERA
Ancho (m)	0.4
Alto (m)	0.5
Espesor (m)	0.003

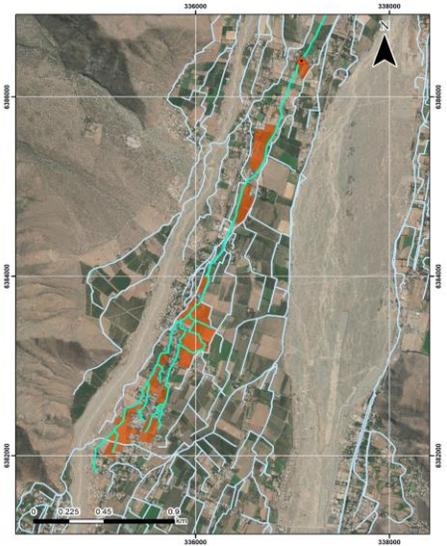
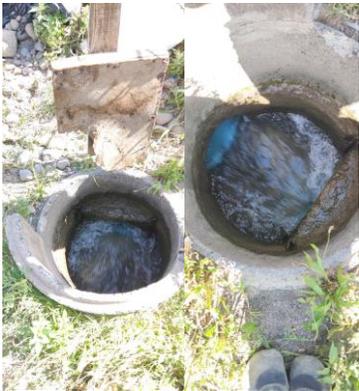
Detalle del Catastro	
Singularidad	COMPUERTA
Estado (Factores Técnicos)	DEFICIENTE
Estado (Factores de Gestión)	DEFICIENTE
Grado de Mantenimiento	MALO
Superficie Afectada (% DE AR TOTAL)	54,45 HA (76%)
Fecha de Construcción	
Acceso	DIFICULTAD BAJA
Observaciones	COMPUERTA DE ENTREGA MADERA DE 0,4 M DE ANCHO POR 0,55 M DE ALTO POR 0,003 M DE ESPESOR. COMPUERTA EN MAL ESTADO
Tipo de Rehabilitación	SE REQUIERE REEMPLAZAR COMPUERTA POR UNA METALICA CON LAS MISMAS DIMENSIONES, INCLUYENDO VOLANTE, CADENA CON CANDADO, BUJE Y VÁSTAGO, RANURAS Y ESTRUCTURA.
Consultor Responsable	CIREN
Revisor Responsable	CRISTOBAL CORREA

Geometría	
Tipo de Sección	RECTANGULAR
Materialidad	MADERA
Ancho (m)	0,4
Alto (m)	0,55
Espesor (m)	0,003

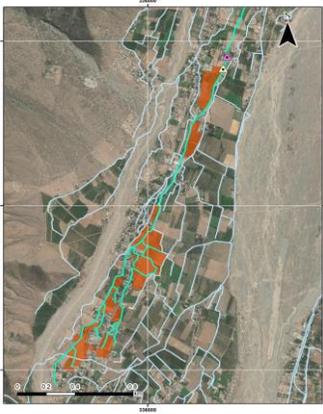
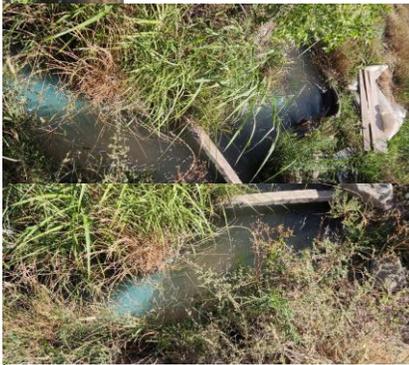
Descripción General	
Fecha de creación	1/30/2024
Código Institucional	542301000109000000000
Observación	
Detalle de Infraestructura de Riego	
Tipo de Infraestructura	CANAL
Longitud (m)	150
Nombre Organización	COMUNIDAD DE AGUAS CANAL BELLA VISTA
Número de Usuario	152
Fuente de Abastecimiento	RIO PUTAENDO
Fecha de Construcción	-
Superficie Afectada (% DE AR TOTAL)	52,15 HA (73%)
Caudal total por derecho (m <sup>3</sup> /s)	0,3799
Tipo de Red	PRIMARIA
Acceso	DIFICULTAD BAJA
Características de Infraestructura	TUBERÍA MATRIZ DE PVC DE 0,305 M DE DIAMETRO. 150 M DE ROTURA.
Observaciones	ROTURA DE 150 METROS DE TUBERÍA. CREANDO CANAL PROVISORIO SIN REVESTIR. SE PUEDE CONTACTAR AL 982996630 (JOSE MANUEL PERALTA NUÑEZ- PRESIDENTE)
Consultor Responsable	CIREN
Revisor Responsable	CRISTOBAL CORREA

Región	VALPARAISO
Provincia	SAN FELIPE
Comuna	PUTAENDO
Cuenca	RIO ACONCAGUA
Sub-Cuenca	ACONCAGUA MEDIO
Nombre de Infraestructura	CANAL BELLA VISTA
Sector	SECTOR PONENTE
Fecha	1/30/2024
Obra N°	
Cantidad de Fotos	4
Código BIP	40046312-0
Nombre de la Iniciativa	TRANSFERENCIA TECNOLOGIAS DE INFORMACION PARA PEQUEÑO Y MEDIANO AGRICULTOR REGION DE VALPARAISO
	SI es un tramo
Cota (Inicio) m. s. n. m	752
Cota (Final) m. s. n. m	748

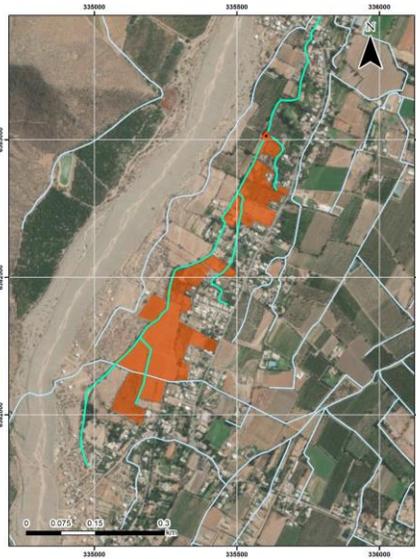
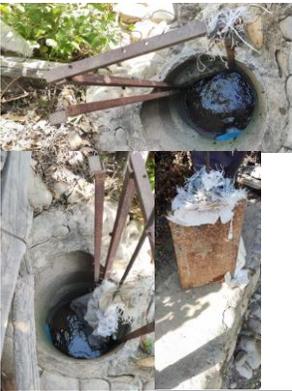
Detalle del Catastro	
Singularidad	COMPUERTA
Estado (Factores Técnicos)	DEFICIENTE
Estado (Factores de Gestión)	DEFICIENTE
Grado de Mantenimiento	MALO
Superficie Afectada (% DE AR TOTAL)	12,87 HA (18%)
Fecha de Construcción	
Acceso	DIFICULTAD MEDIA
Observaciones	COMPUERTA DE ENTREGA METALICA DE 0,41 M DE ANCHO POR 0,64 M DE ALTO POR 0,004 M DE ESPESOR. COMPUERTA EN MAL ESTADO
Tipo de Rehabilitación	SE REQUIERE REEMPLAZAR COMPUERTA POR UNA METALICA CON LAS MISMAS DIMENSIONES, INCLUYENDO VOLANTE, CADENA CON CANDADO, BUJE Y VÁSTAGO, RANURAS Y ESTRUCTURA.
Consultor Responsable	CIREN
Revisor Responsable	CRISTOBAL CORREA

Geometría	
Tipo de Sección	RECTANGULAR
Materialidad	METALICA
Ancho (m)	0.41
Alto (m)	0.64
Espesor (m)	0.004
