CATASTRO DE SINGULARIDADES

Región	VALPARAISO
Provincia	SAN FELIPE
Comuna	PUTAENDO
Cuenca	RIO ACONCAGUA
SubCuenca	ACONCAGUA MEDIO
Nombre del Canal	CANAL MONTOYA
KM o Tramo	SECTOR PONIENTE
Fecha	3/7/2024
Obra N°	
Cantidad de Fotos	4
Código BIP	40046312-0
Nombre de la Iniciativa	TRANSFERENCIA TECNOLOGIAS DE INFORMACION PARA PEQUEÑO Y MEDIANO AGRICULTOR REGION DE VALPARAISO
	Si es Puntual
Cota m.s.n.m	827

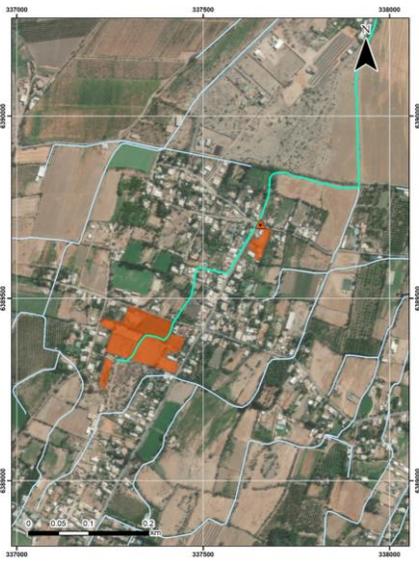
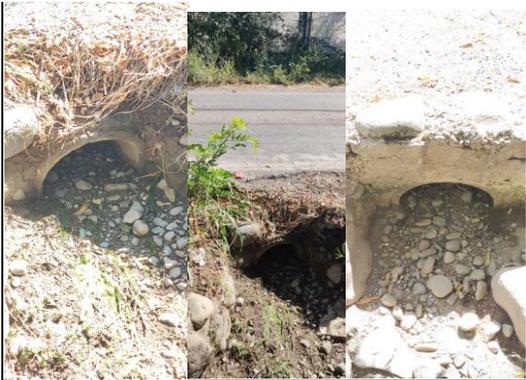
Detalle del Catastro	
Singularidad	ALCANTARILA
Estado (Factores Técnicos)	BUENO
Estado (Factores de Gestión)	BUENO
Grado de Mantenimiento	REGULAR
Superficie Afectada (% DE AR TOTAL)	2,84 HA (5%)
Fecha de Construcción	-
Acceso	DIFICULTAD BAJA
Observaciones	ALCANTARILLA CILINDRICA DE HORMIGÓN 4 M LARGO Y 0,4 M DE DIAMETRO SE EMBANCA CONTINUAMENTE, OBSTRUYENDO EL PASO DEL AGUA. RAMAL EL GANCHO DEL CANAL MONTOYA.
Tipo de Rehabilitación	SE REQUIERE REALIZAR LIMPIEZA.
Consultor Responsable	CIREN
Revisor Responsable	CRISTOBAL CORREA

Geometría	
Tipo de Sección	CILÍNDRICO
Materialidad	HORMIGÓN
Ancho (m)	0,4
Alto (m)	0,4
Largo (m)	4

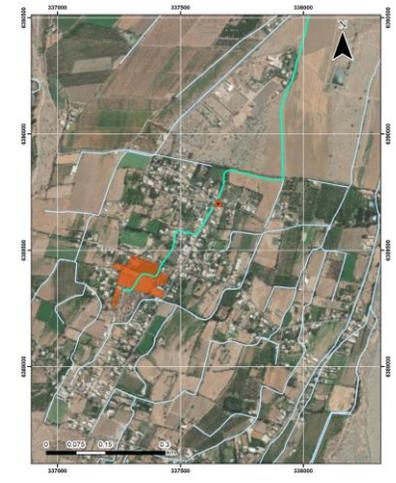
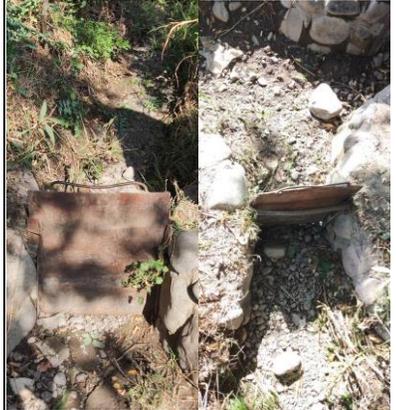
Detalle del Catastro	
Singularidad	COMPUERTA
Estado (Factores Técnicos)	REGULAR
Estado (Factores de Gestión)	REGULAR
Grado de Mantenimiento	DEFICIENTE
Superficie Afectada (% DE AR TOTAL)	2,58 HA (5%)
Fecha de Construcción	-
Acceso	DIFICULTAD BAJA
Observaciones	COMPUERTA DE REGULACIÓN METÁLICA DE 0,5 M DE ANCHO POR 0,6 M DE ALTO POR 0,008 M DE ESPESOR. COMPUERTA EN MAL ESTADO. RAMAL EL GANCHO DEL CANAL MONTOYA.
Tipo de Rehabilitación	SE REQUIERE REEMPLAZAR COMPUERTA POR UNA METÁLICA CON LAS MISMAS DIMENSIONES, INCLUYENDO VOLANTE, CADENA CON CANDADO, BUJE Y VÁSTAGO.
Consultor Responsable	CIREN
Revisor Responsable	CRISTOBAL CORREA

Geometría	
Tipo de Sección	RECTANGULAR
Materialidad	METAL
Ancho (m)	0,5
Alto (m)	0,6
Espesor (m)	0,008

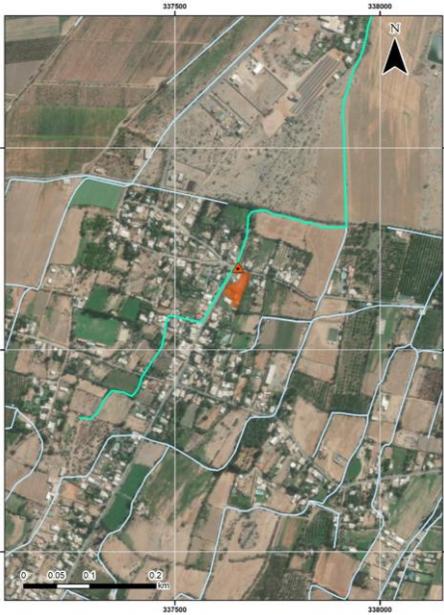
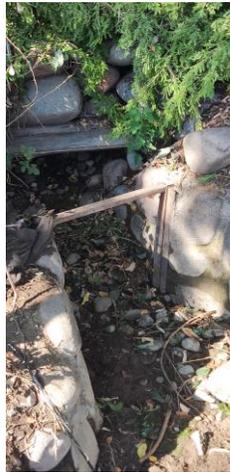
Detalle del Catastro	
Singularidad	COMPUERTA
Estado (Factores Técnicos)	REGULAR
Estado (Factores de Gestión)	REGULAR
Grado de Mantenimiento	DEFICIENTE
Superficie Afectada (% DE AR TOTAL)	0,27 HA (1%)
Fecha de Construcción	-
Acceso	DIFICULTAD BAJA
Observaciones	COMPUERTA DE ENTREGA METALICA DE 0,5 M DE ANCHO POR 0,6 M DE ALTO POR 0,008 M DE ESPESOR. COMPUERTA EN MAL ESTADO. RAMAL EL GANCHO DEL CANAL MONTOYA.
Tipo de Rehabilitación	SE REQUIERE REEMPLAZAR COMPUERTA POR UNA METALICA CON LAS MISMAS DIMENSIONES, INCLUYENDO VOLANTE, CADENA CON CANDADO, BUJE Y VÁSTAGO.
Consultor Responsable	CIREN
Revisor Responsable	CRISTOBAL CORREA

Geometría	
Tipo de Sección	RECTANGULAR
Materialidad	METAL
Ancho (m)	0,5
Alto (m)	0,6
Espesor (m)	0.008

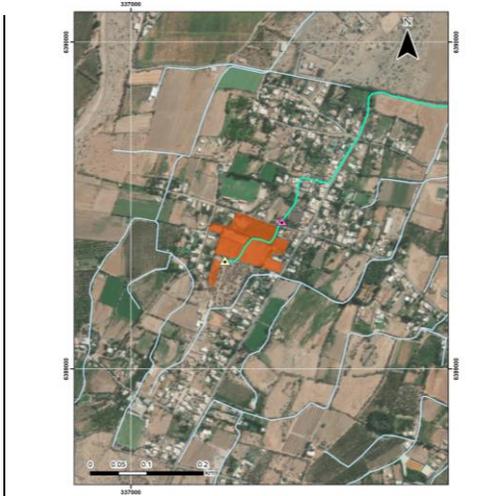
Detalle de Infraestructura de Riego	
Tipo de Infraestructura	CANAL
Longitud (m)	250
Nombre Organización	COMUNIDAD DE AGUAS CANAL MONTOYA
Numero de Usuarios	76
Fuente de Abastecimiento	RÍO PUTAENDO
Fecha de Construcción	-
Superficie Afectada (% DE AR TOTAL)	2,58 HA (5%)
Caudal total por derecho (m3/s)	0.0821
Tipo de Red	SECUNDARIA
Acceso	DIFICULTAD BAJA
Características de Infraestructura	TRAMO DE 250 M RAMAL EL GANCHO DEL CANAL MONTOYA, SIN REVESTIR
Observaciones	TRAMO DE 250 M SIN REVESTIR. TRAMO DEMORA BASTANTE PARA QUE LLEGUE EL AGUA, Y AL FUNCIONAR POR TURNOS, RECIBEN MENOS AGUA PARA RIEGO. SE PUEDE CONTACTAR AL 975890564 (CLAUDIO PEREZ BADE- PRESIDENTE)
Consultor Responsable	CIREN
Revisor Responsable	CRISTOBAL CORREA

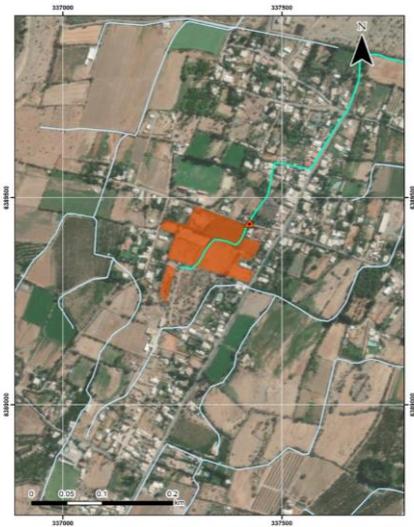
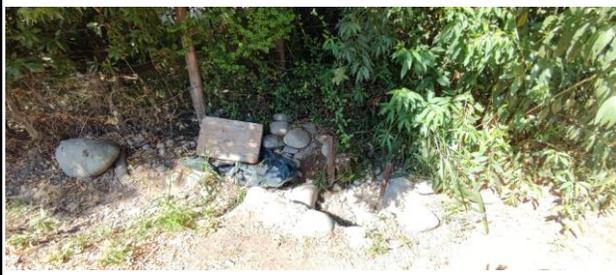
Detalle del Catastro	
Singularidad	COMPUERTA
Estado (Factores Técnicos)	DEFICIENTE
Estado (Factores de Gestión)	DEFICIENTE
Grado de Mantenimiento	DEFICIENTE
Superficie Afectada (% DE AR TOTAL)	2,58 HA (5%)
Fecha de Construcción	-
Acceso	DIFICULTAD BAJA
Observaciones	COMPUERTA DE ENTREGA MADERA DE 0,59 M DE ANCHO POR 0,5 M DE ALTO POR 0,005 M DE ESPESOR. COMPUERTA EN MAL ESTADO. RAMAL EL GANCHO DEL CANAL MONTOYA.
Tipo de Rehabilitación	SE REQUIERE REEMPLAZAR COMPUERTA POR UNA METALICA CON LAS MISMAS DIMENSIONES, INCLUYENDO VOLANTE, CADENA CON CANDADO, BUJE Y VÁSTAGO.
Consultor Responsable	CIREN
Revisor Responsable	CRISTOBAL CORREA

Geometría	
Tipo de Sección	RECTANGULAR
Materialidad	MADERA
Ancho (m)	0.59
Alto (m)	0.5
Espesor (m)	0.005

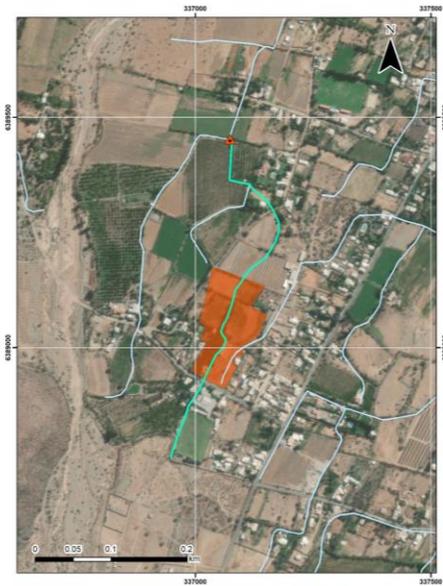
Detalle del Catastro	
Singularidad	COMPUERTA
Estado (Factores Técnicos)	REGULAR
Estado (Factores de Gestión)	REGULAR
Grado de Mantenimiento	DEFICIENTE
Superficie Afectada (% DE AR TOTAL)	2,47 HA (5%)
Fecha de Construcción	-
Acceso	DIFICULTAD BAJA
Observaciones	COMPUERTA METALICA DE 0,69 M DE ANCHO POR 0,56 M DE ALTO POR 0,004 M DE ESPESOR. COMPUERTA EN MAL ESTADO. CANAL MONTOYA.
Tipo de Rehabilitación	SE REQUIERE REEMPLAZAR COMPUERTA POR UNA METALICA CON LAS MISMAS DIMENSIONES, INCLUYENDO VOLANTE, CADENA CON CANDADQ, BUJE Y VÁSTAGO.
Consultor Responsable	CIREN
Revisor Responsable	CRISTOBAL CORREA

Geometría	
Tipo de Sección	RECTANGULAR
Materialidad	METAL
Ancho (m)	0.69
Alto (m)	0.56
Espesor (m)	0.004

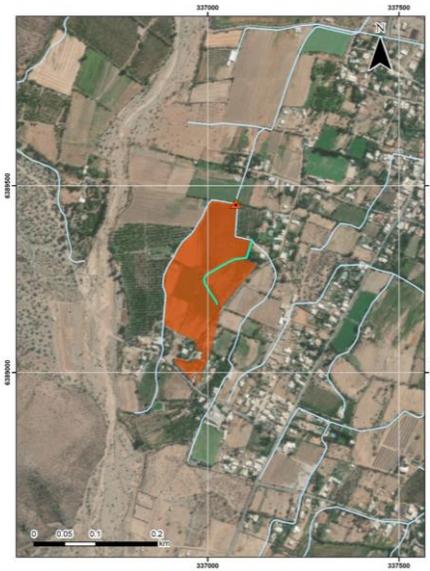
Detalle del Catastro	
Singularidad	COMPUERTA
Estado (Factores Técnicos)	REGULAR
Estado (Factores de Gestión)	REGULAR
Grado de Mantenimiento	DEFICIENTE
Superficie Afectada (% DE AR TOTAL)	6,05 HA (11%)
Fecha de Construcción	-
Acceso	DIFICULTAD BAJA
Observaciones	COMPUERTA DE ENTREGA METALICA DE 0,5 M DE ANCHO POR 0,63 M DE ALTO POR 0,004 M DE ESPESOR. COMPUERTA EN MAL ESTADO.
Tipo de Rehabilitación	SE REQUIERE REEMPLAZAR COMPUERTA POR UNA METALICA CON LAS MISMAS DIMENSIONES, INCLUYENDO VOLANTE, CADENA CON CANDADQ, BUJE Y VÁSTAGO.
Consultor Responsable	CIREN
Revisor Responsable	CRISTOBAL CORREA

Geometría	
Tipo de Sección	RECTANGULAR
Materialidad	METAL
Ancho (m)	0.5
Alto (m)	0.63
Espesor (m)	0.004

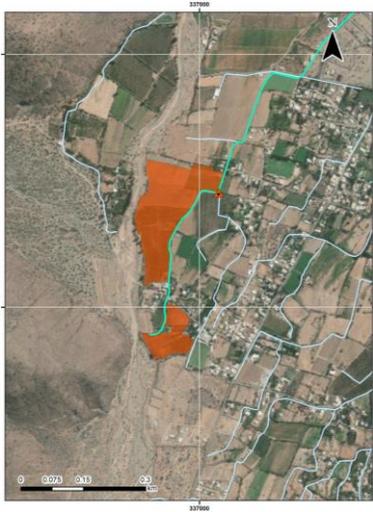
Detalle del Catastro	
Singularidad	COMPUERTA
Estado (Factores Técnicos)	REGULAR
Estado (Factores de Gestión)	REGULAR
Grado de Mantenimiento	DEFICIENTE
Superficie Afectada (% DE AR TOTAL)	10.44 HA (20%)
Fecha de Construcción	-
Acceso	DIFICULTAD BAJA
Observaciones	COMPUERTA DE ENTREGA METALICA DE 0,7 M DE ANCHO POR 0,5 M DE ALTO POR 0,004 M DE ESPESOR. COMPUERTA EN MAL ESTADO.
Tipo de Rehabilitación	SE REQUIERE REEMPLAZAR COMPUERTA POR UNA METALICA CON LAS MISMAS DIMENSIONES, INCLUYENDO VOLANTE, CADENA CON CANDADJO, BUJE Y VÁSTAGO.
Consultor Responsable	CIREN
Revisor Responsable	CRISTOBAL CORREA

Geometría	
Tipo de Sección	RECTANGULAR
Materialidad	METAL
Ancho (m)	0.7
Alto (m)	0.5
Espesor (m)	0.004

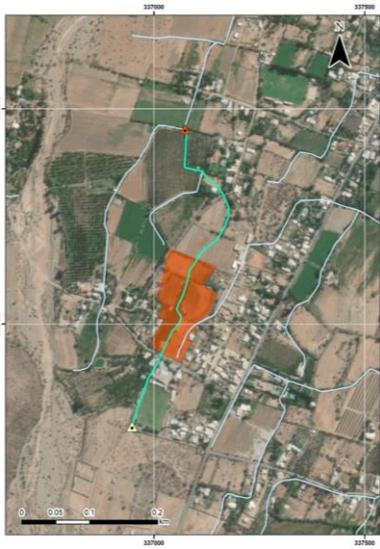
Descripción General	
Fecha de creación	3/7/2024
Código Institucional	5423010001050200000000
Observación	
Detalle de Infraestructura de Riego	
Tipo de Infraestructura	CANAL
Longitud (m)	820
Nombre Organización	COMUNIDAD DE AGUAS CANAL MONTOYA
Numero de Usuarios	76
Fuente de Abastecimiento	RÍO PUTAENDO
Fecha de Construcción	
Superficie Afectada (% DE AR TOTAL)	2,47 HA (5%)
Caudal total por derecho (m3/s)	0,0821
Tipo de Red	SECUNDARIA
Acceso	DIFICULTAD BAJA
Características de Infraestructura	TRAMO DE 8200 M CANAL MONTOYA, SIN REVESTIR
Observaciones	TRAMO DE 820 M SIN REVESTIR. TRAMO DEMORA BASTANTE PARA QUE LLEGUE EL AGUA, Y AL FUNCIONAR POR TURNOS, RECIBEN MENOS AGUA PARA RIEGO. SE PUEDE CONTACTAR AL 975890564 (CLAUDIO PEREZ BADE- PRESIDENTE)
Consultor Responsable	CIREN
Revisor Responsable	CRISTOBAL CORREA

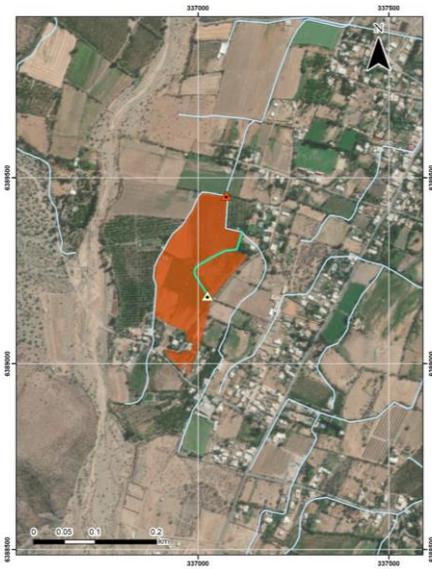
Detalle de Infraestructura de Riego	
Tipo de Infraestructura	CANAL
Longitud (m)	380
Nombre Organización	COMUNIDAD DE AGUAS CANAL MONTOYA
Numero de Usuarios	76
Fuente de Abastecimiento	RÍO PUTAENDO
Fecha de Construcción	-
Superficie Afectada (% DE AR TOTAL)	6,05 HA (11%)
Caudal total por derecho (m3/s)	0.0821
Tipo de Red	SECUNDARIA
Acceso	DIFICULTAD BAJA
Características de Infraestructura	TRAMO DE 380 M RAMAL DERIVADO CANAL MONTOYA, SIN REVESTIR
Observaciones	TRAMO DE 380 M SIN REVESTIR. TRAMO DEMORA BASTANTE PARA QUE LLEGUE EL AGUA, Y AL FUNCIONAR POR TURNOS, RECIBEN MENOS AGUA PARA RIEGO. SE PUEDE CONTACTAR AL 975890564 (CLAUDIO PEREZ BADE- PRESIDENTE)
Consultor Responsable	CIREN
Revisor Responsable	CRISTOBAL CORREA

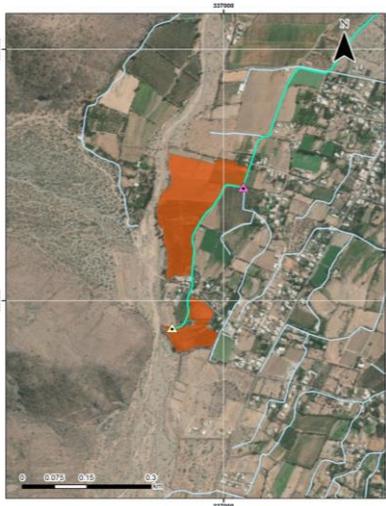
Detalle de Infraestructura de Riego	
Tipo de Infraestructura	CANAL
Longitud (m)	700
Nombre Organización	COMUNIDAD DE AGUAS CANAL MONTOYA
Numero de Usuarios	76
Fuente de Abastecimiento	RÍO PUTAENDO
Fecha de Construcción	
Superficie Afectada (% DE AR TOTAL)	10,44 HA (20%)
Caudal total por derecho (m3/s)	0,0821
Tipo de Red	PRIMARIA
Acceso	DIFICULTAD BAJA
Características de Infraestructura	TRAMO DE 700 M RAMAL DERIVADO CANAL MONTOYA, SIN REVESTIR
Observaciones	TRAMO DE 700 M SIN REVESTIR. TRAMO DEMORA BASTANTE PARA QUE LLEGUE EL AGUA, Y AL FUNCIONAR POR TURNOS, RECIBEN MENOS AGUA PARA RIEGO. SE PUEDE CONTACTAR AL 975890564 (CLAUDIO PEREZ BADE- PRESIDENTE)
Consultor Responsable	CIREN
Revisor Responsable	CRISTOBAL CORREA
