CATASTRO DE SINGULARIDADES

Región	VALPARAISO
Provincia	SAN FELIPE
Comuna	PUTAENDO
Cuenca	RIO ACONCAGUA
SubCuenca	ACONCAGUA MEDIO
Nombre del Canal	CANAL PUNTA EL OLIVO
Km a Tramo	
Fecha	2/14/2024
Obra N°	
Cantidad de Fotos	2
Código BIP	40046312-0
Nombre de la Iniciativa	TRANSFERENCIA TECNOLOGIAS DE INFORMACION PARA PEQUEÑO Y MEDIANO AGRICULTOR REGION DE VALPARAISO
	Si es Puntual
Cota m.s.n.m	646

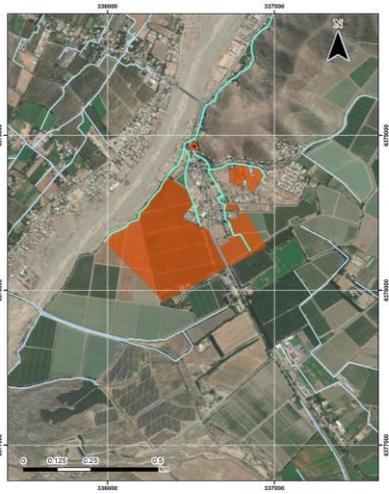
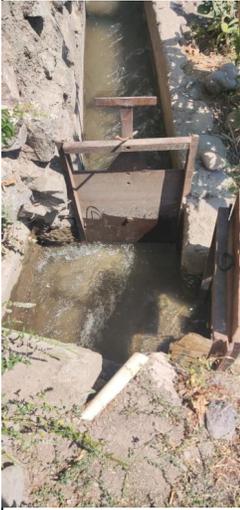
Detalle del Catastro	
Singularidad	COMPUERTA
Estado (Factores Técnicos)	DEFICIENTE
Estado (Factores de Gestión)	DEFICIENTE
Grado de Mantenimiento	MALO
Superficie Afectada (% DE AR TOTAL)	37 HA (100%)
Fecha de Construcción	-
Acceso	DIFICULTAD BAJA
Observaciones	COMPUERTA ADMISION METALICA DE 0,6 M DE ANCHO POR 0,66 M DE ALTO POR 0,008 M DE ESPESOR. COMPUERTA EN MAL ESTADO.
Tipo de Rehabilitación	SE REQUIERE REEMPLAZAR COMPUERTA POR UNA METALICA CON LAS MISMAS DIMENSIONES, INCLUYENDO VOLANTE, CADENA CON CANDADO, BUJE Y VÁSTAGO, RANURAS Y ESTRUCTURA.
Consultor Responsable	CIREN
Revisor Responsable	CRISTOBAL CORREA

Geometría	
Tipo de Sección	RECTANGULAR
Materialidad	METAL
Ancho (m)	0,6
Alto (m)	0,66
Espesor (m)	0,008

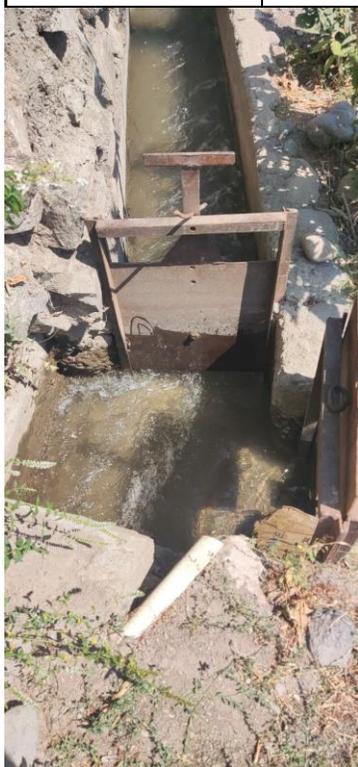
Detalle del Catastro	
Singularidad	SECCION DE AFORO
Estado (Factores Técnicos)	-
Estado (Factores de Gestión)	-
Grado de Mantenición	-
Superficie Afectada (% DE AR TOTAL)	-
Fecha de Construcción	-
Acceso	DIFICULTAD BAJA
Observaciones	COMPUERTA DE ADMISION SIN SECCION DE AFORO
Tipo de Rehabilitación	SE REQUIERE INSTALAR SECCION DE AFORO (AFORADOR PARSHALL O SIMILAR)
Consultor Responsable	CIREN
Revisor Responsable	CRISTOBAL CORREA

Geometría	
Tipo de Sección	RECTANGULAR
Materialidad	HORMIGON
Ancho (m)	-
Alto (m)	-
Largo (m)	-

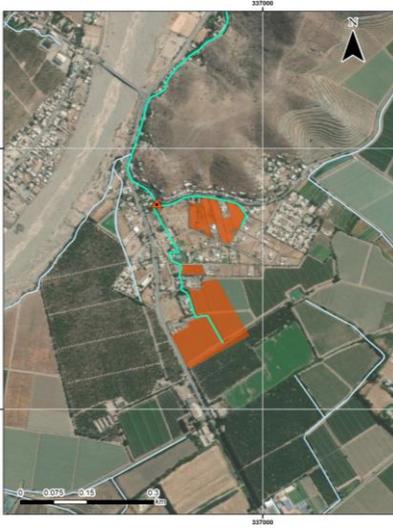
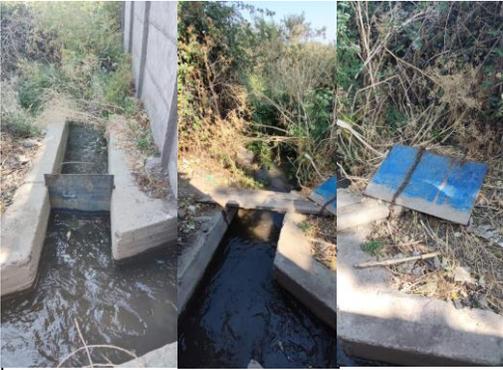
Detalle del Catastro	
Singularidad	COMPUERTA
Estado (Factores Técnicos)	DEFICIENTE
Estado (Factores de Gestión)	DEFICIENTE
Grado de Mantenimiento	MALO
Superficie Afectada (% DE AR TOTAL)	8 HA (22%)
Fecha de Construcción	
Acceso	DIFICULTAD MEDIA
Observaciones	COMPUERTA DE REGULACION METALICA DE 0,6 M DE ANCHO POR 0,66 M DE ALTO POR 0,008 M DE ESPESOR. COMPUERTA EN MAL ESTADO
Tipo de Rehabilitación	SE REQUIERE REEMPLAZAR COMPUERTA POR UNA METALICA CON LAS MISMAS DIMENSIONES, INCLUYENDO VOLANTE, CADENA CON CANDADO, BUJE Y VÁSTAGO, RANURAS Y ESTRUCTURA.
Consultor Responsable	CIREN
Revisor Responsable	CRISTOBAL CORREA

Geometría	
Tipo de Sección	RECTANGULAR
Materialidad	METAL
Ancho (m)	0.6
Alto (m)	0.66
Espesor (m)	0.008
