CATASTRO DE SINGULARIDADES

| Nombre del Canal | CANAL DEL SOBRANTE |
| Nombre de la Iniciativa | TRANSFERENCIA TECNOLOGIAS DE INFORMACION PARA PEQUEÑO Y<br>MEDIANO AGRICULTOR REGION DE VALPARAISO |

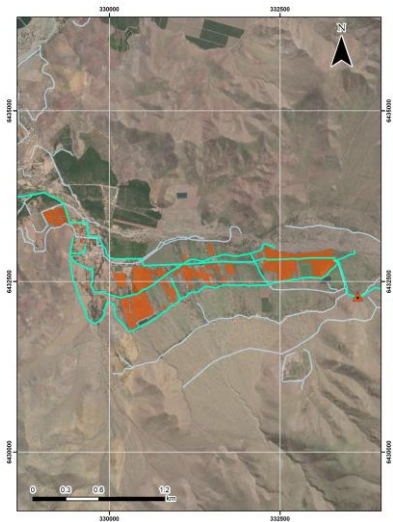
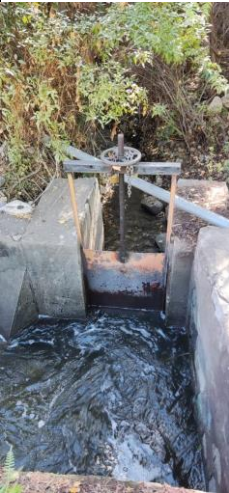
| Detalle del Catastro | |
|---|---|
| Singularidad | COMPUERTA |
| Estado (Factores Técnicos) | BUENO |
| Estado (Factores de Gestión) | BUENO |
| Grado de Mantenición | REGULAR |
| Observaciones | COMPUERTA DE ADMISION DESDE CANAL MATRIZ SOBRANTE-<br>CHINCOLCO POSEE OXIDO EN SU INFRAESTRUCTURA. |

| Detalle del Catastro | |
|---|---|
| Tipo de Rehabilitación | SE REQUIERE MANTENCION. |

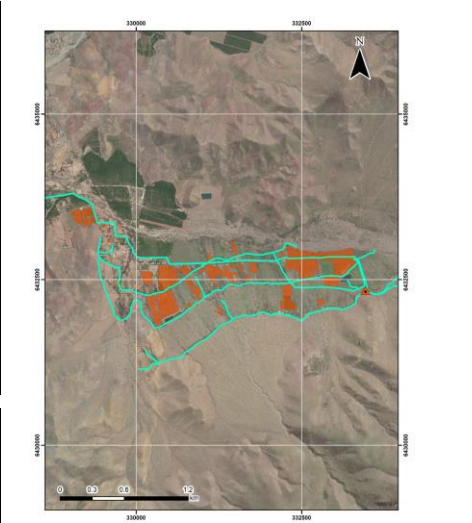
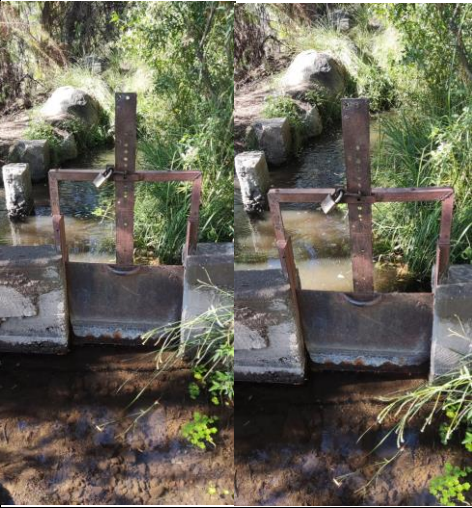
| Detalle del Catastro | |
|---|---|
| Singularidad | COMPUERTA |
| Estado (Factores Técnicos) | DEFICIENTE |
| Estado (Factores de Gestión) | DEFICIENTE |
| Grado de Mantenimiento | MALO |
| Observaciones | COMPUERTA DE REGULACION METALICA DE 0.5 M DE ANCHO POR 0.5 M DE ALTO POR 0,004 M DE ESPESOR. COMPUERTA EN MAL ESTADO NO CIERRA COMPLETAMENTE |

| Detalle del Catastro | |
|---|---|
| Tipo de Rehabilitación | SE REQUIERE REEMPLAZAR COMPUERTA METALICA CON LAS MISMAS DIMENSIONES. |

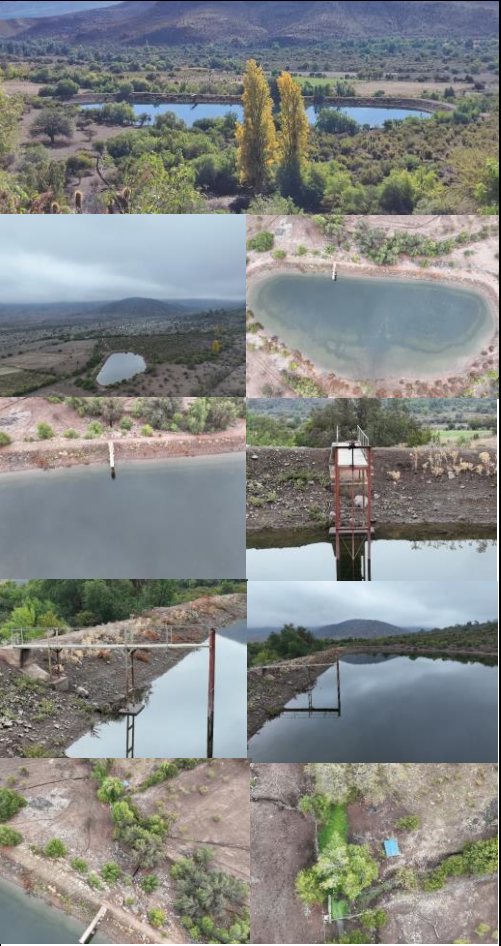
| Detalle del Catastro | |
|---|---|
| Singularidad | TRANQUE |
| Estado (Factores Técnicos) | BUENO |
| Observaciones | TRANQUE EXTRAPREDIAL SIN REVESTIR CON CAPACIDAD DE 50000 M3. SUS SINGULARIDADES SE ENCUENTRAN EN BUEN ESTADO |

| Detalle del Catastro | |
|---|---|
| Tipo de Rehabilitación | SE REQUIERE INSTALAR SISTEMAS PARA DISMINUIR EL INGRESO DE CALOR, LUZ Y SUCIEDAD EXTERNA. |
