CATASTRO DE SINGULARIDADES

Región	VALPARAISO
Provincia	PETORCA
Comuna	PETORCA
Cuenca	RIO PETORCA
SubCuenca	RIO PETORCA ALTO
Nombre del Canal	CANAL CALLE LARGA
KM o Tramo	
Fecha	5/14/2024
Obra N°	
Cantidad de Fotos	4
Código BIP	40046312-0
Nombre de la Iniciativa	TRANSFERENCIA TECNOLOGIAS DE INFORMACION PARA PEQUEÑO Y MEDIANO AGRICULTOR REGION DE VALPARAISO
Si es Puntual	
Cota m.s.n.m	749

CATASTRO DE INFRAESTRUCTURA DE RIEGO

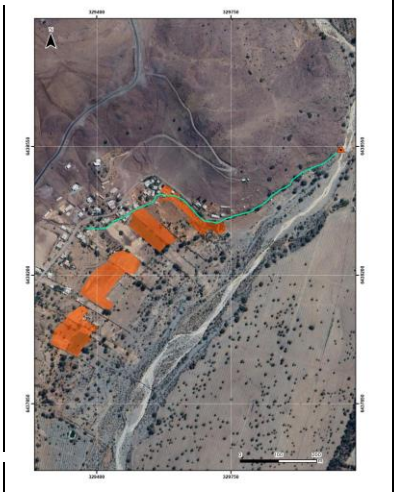
Detalle del Catastro	
Singularidad	COMPUERTA
Estado (Factores Técnicos)	REGULAR
Estado (Factores de Gestión)	REGULAR
Grado de Mantención	REGULAR
Superficie Afectada (% DE AR TOTAL)	19,66 HA (100%)
Fecha de Construcción	-
Acceso	DIFICULTAD MEDIA
Observaciones	COMPUERTA DE ADMISION EN BOCATOMA METALICA DE 1,2 M DE ANCHO POR 1,5 M DE ALTO POR 0,01 M DE ESPESOR. COMPUERTA CON HOJA (PUERTA) MAS BAJA DE LO NECESARIO, POR LO QUE EL AGUA PASA POR ARRIBA DE ELLA.
Tipo de Rehabilitación	SE REQUIERE REEMPLAZAR HOJA (PUERTA) DE COMPUERTA
Consultor Responsable	CIREN
Revisor Responsable	CRISTOBAL CORREA

Geometría	
Tipo de Sección	RECTANGULAR
Materialidad	METALICA
Ancho (m)	1.2
Alto (m)	1.5
Espesor (m)	0.01
