CATASTRO DE SINGULARIDADES

Región	VALPARAISO
Provincia	PETORCA
Comuna	CABILDO
Cuenca	RIO LIGUA
SubCuenca	RIO LIGUA ALTO
Nombre del Canal	CANAL ALICAHUE
KM o Tramo	KM 117
Fecha	5/14/2024
Obra N°	
Cantidad de Fotos	2
Código BIP	40046312-0
Nombre de la Iniciativa	TRANSFERENCIA TECNOLOGIAS DE INFORMACION PARA PEQUEÑO Y MEDIANO AGRICULTOR REGION DE VALPARAISO
Cota m.s.n.m	Si es Puntual 842

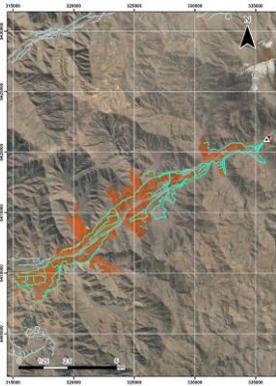
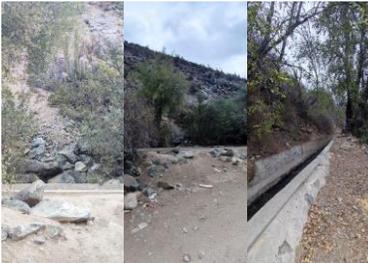
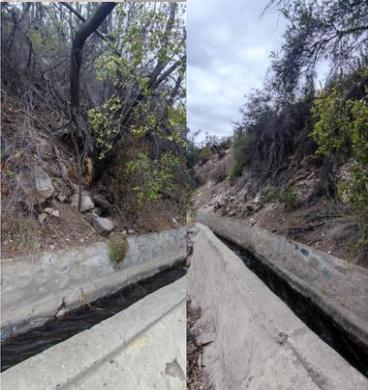
Descripción General				
Fecha de creación	31/12/2024			
Código Institucional	5201000000000000000			
Observación	NI			
Detalle de Infraestructura de Riego				
Tipo de Infraestructura	CANAL			
Longitud (m)	300			
Nombre Organización	ASOCIACION DE CANALISTAS CANAL ALCANILE			
Numero de Usuarios	614			
Punto de Abastecimiento	ESTERO ALCANILE			
Fecha de construcción				
Superficie Afectada (H. DE AB TOTAL)	3448,2 HA (100%)			
Caudal (l/s por derecho (m³/s))	3,64			
Tipo de Red	PRIMARIA			
Acceso	DIFICULTAD MEDIA			
Características de Infraestructura	ZONA DE DERRUMBES. CANAL BORDEA EL CERRO EN QUE SE PRODUCE DERRUMBES DE MATERIAL SOLIDADO LA ZONA CRITICA COMIENZA DESDE KM 300 AL KM 600.			
Observaciones	TRAMO DE CANAL DE 300 METROS REVESTIDO CON MAMPONERIA DE PIEDRA, DONDE SE ENCUENTRA EN ZONA DE DERRUMBES. SE PUEDE CONTACTAR AL 987582714 (BERNALDO CASTRO-PRESIDENTE)			
Consultor Responsable	CIREN			
Revisor Responsable	CRISTOBAL CORREA

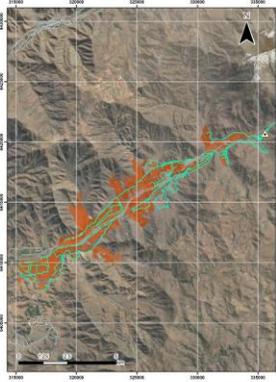
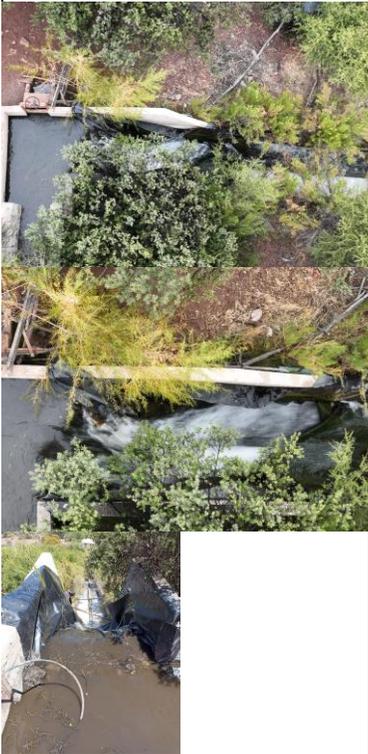
Descripción General	
Fecha de creación	31/14/2024
Código Institucional	320100000000000000
Observación	NI
Detalle de Infraestructura de Riego	
Tipo de Infraestructura	CANAL
Longitud (m)	1
Nombre Organización	ASOCIACION DE CANALISTAS CANAL ALCANTAR
Numero de Usuarios	614
Punto de Abastecimiento	ESTERO ALCANTAR
Fecha de construcción	
Superficie Afectada (% DE AB TOTAL)	3446.79 HA (99.9%)
Cantidad por derecho (m³/s)	3.64
Tipo de Red	PRIMARIA
Acceso	DIFICULTAD MEDIA
Características de Infraestructura	TRAMO DE CANAL REVESTIDO CON HORMIGON, DONDE SU INFRAESTRUCTURA EN SU BASE, SE ENCUENTRA AGRIETADA Y SE INFILTRA AGUA. CANAL DE 1.5 M DE ANCHO.
Observaciones	TRAMO DE CANAL REVESTIDO CON HORMIGON, DONDE SU INFRAESTRUCTURA EN SU BASE, SE ENCUENTRA AGRIETADA Y SE INFILTRA AGUA. SE PUEDE CONTACTAR AL: 98782714 (ERNESTO CASTRO PRESIDENTE)
Consultor Responsable	CIREN
Revisor Responsable	CRISTOBAL CORREA

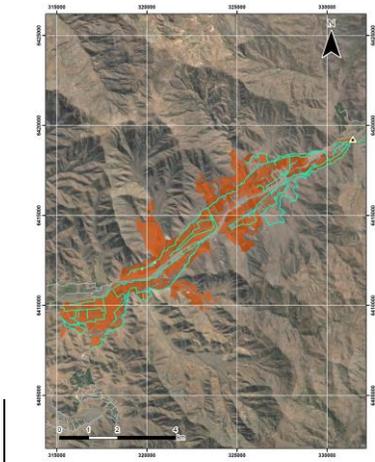
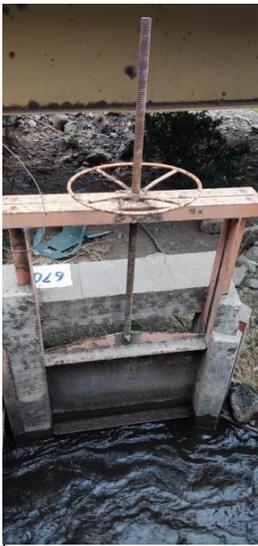
Detalle de Infraestructura de Riego	
Tipo de Infraestructura	CANAL
Longitud (m)	4
Nombre Organización	ASOCIACIÓN DE CANALISTAS CANAL ALICAHUE
Numero de Usarios	434
Fuente de Abastecimiento	ESTERO ALICAHUE
Fecha de Construcción	-
Superficie Afectada (% DE AR TOTAL)	3141.71 HA (91%)
Caudal total por derecho (m3/s)	2.64
Tipo de Red	PRIMARIA
Acceso	DIFICULTAD BAJA
Características de Infraestructura	TRAMO DE CANAL SIN REVESTIR PARA DESCARGA A ESTERO ALICAHUE BLOQUEADO. 3 M DE LARGO Y 1 M DE ANCHO
Observaciones	TRAMO DE CANAL SIN REVESTIR PARA DESCARGA A ESTERO ALICAHUE BLOQUEADO. SE PUEDE CONTACTAR AL 987582714 (ERNAUDO CASTRO- PRESIDENTE)
Consultor Responsable	CIREN
Revisor Responsable	CRISTOBAL CORREA

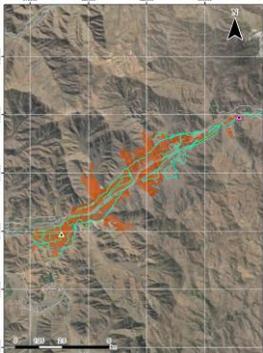
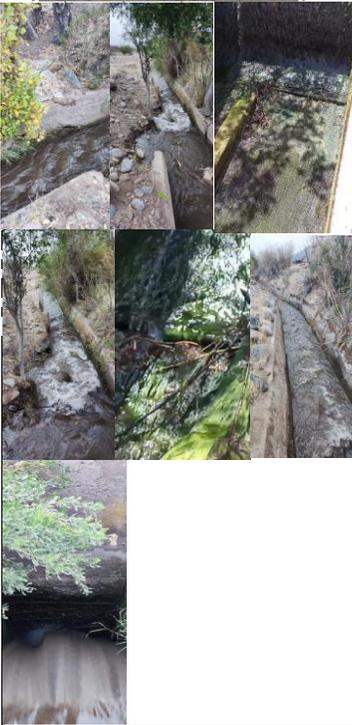
Descripción General	
Fecha de creación	5/14/2024
Código Institucional	5201000000000000000
Observación	NA
Detalle de Infraestructura de Riego	
Tipo de Infraestructura	CANAL
Longitud (m)	24.300
Nombre Organización	ASOCIACION DE CANALISTAS CANAL ALCANUE
Numero de Cuartos	114
Fuente de Abastecimiento	ESTROALCANUE
Fecha de Construcción	
Superficie Abastecida (H.A. o TOTA)	3211.48 Ha (97%)
Caudal (m ³ /s por derecho (m ³ /s))	8.64
Tipo de Red	PREMADA
Acceso	DEPÓSITO BAA
Características de Infraestructura	CANAL REVESTIDO CON MAMPONERA DE PIEDRA EN LA MAYOR PARTE DE SU SECCION
Observaciones	POSEE EN GRAN PARTE DE LA SECCION DEL CANAL CON BASE EROSIONADA, ADEMAS DE PAREDES DETERIORADAS SE PUEDE CONTACTAR AL 987582714 (ERNAUDO CASTRO PRESIDENTE)
Controlador Responsable	CIREN
Revisor Responsable	CRISTOVAL CORREA
