CATASTRO DE SINGULARIDADES

ciren

CATASTRO DE INFRAESTRUCTURA DE RIEGO

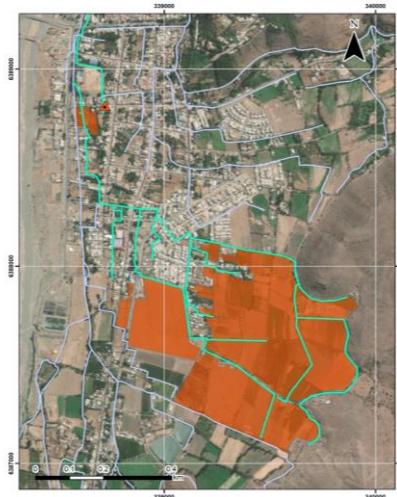
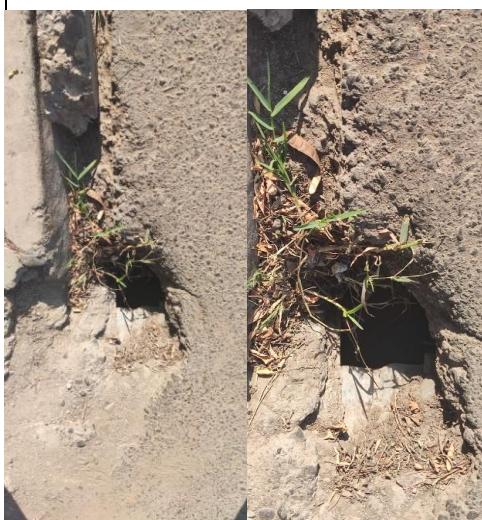
Detalle del Catastro	
Singularidad	ALCANTARILLA
Estado (Factores Técnicos)	DÉFICIENTE
Estado (Factores de Gestión)	REGULAR
Grado de Mantención	REGULAR
Superficie Afectada (% DE AR TOTAL)	65 HA (100%)
Fecha de Construcción	-
Acceso	DIFICULTAD BAJA
Observaciones	PAVIMENTO QUE PASA SOBRE ALCANTARILLA, SE ENCUENTRA ABIERTO.
Tipo de Rehabilitación	SE REQUIERE TAPAR CON MATERIAL SIMILAR AL ACTUAL.
Consultor Responsable	CIREN
Revisor Responsable	CRISTOBAL CORREA

Tipo de Sección	RECTANGULAR
Materialidad	HORMIGON
Ancho (m)	
Alto (m)	1
Largo (m)	5

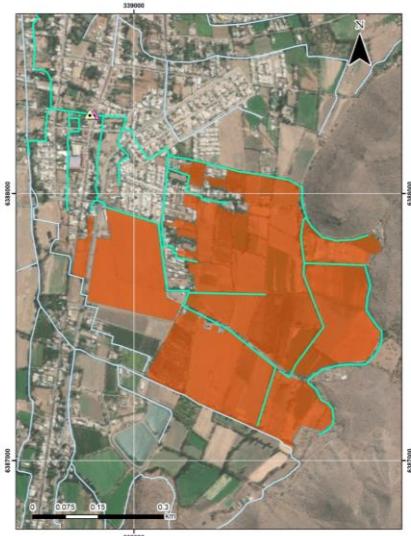
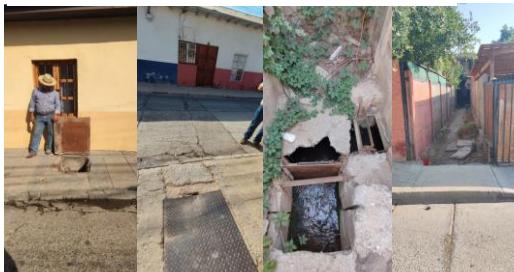
Tipo de Infraestructura	CANAL
Longitud (m)	100
Nombre Organización	COMUNIDAD DE AGUAS CANAL ARAYA
Número de Usuarios	99
Fuente de Abastecimiento	RÍO PUTAENDO
Fecha de Construcción	
Superficie Afectada (% DE AR TOTAL)	64 HA (99%)
Caudal total por derecho (m³/s)	0.1038
Tipo de Red	PRIMARIA
Acceso	DIFICULTAD ALTA
Características de Infraestructura	CANAL MATRIZ ABOVEDADO HORMIGÓN
Observaciones	CANAL MATRIZ ABOVEDADO PASA POR DEBAJO DE LAS CASAS SIN PASO DE SERVIDUMBRE PARA REALIZAR MANTENCION. SE PUEDE CONTACTAR AL 987877519 (JAVIER VARGARA VIVANCO-PRESIDENTE)
Consultor Responsable	CIREN
Revisor Responsable	CRISTOBAL CORREA

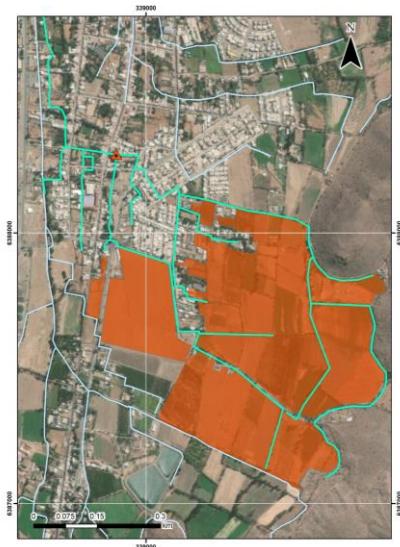
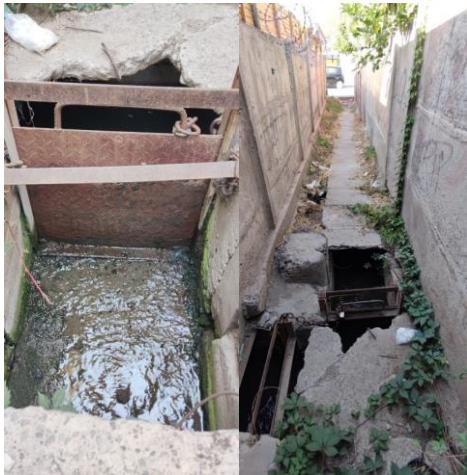
Detalle del Catastro	
Singularidad	COPUERTA
Estado (Factores Técnicos)	DEFICIENTE
Estado (Factores de Gestión)	DEFICIENTE
Grado de Mantención	MALO
Superficie Afectada (% DE AR TOTAL)	64 HA (98%)
Fecha de Construcción	-
Acceso	DIFICULTAD BAJA
Observaciones	COMPUESTA DE REGULACION METALICA DE 0,64 M DE ANCHO POR 0,57 M DE ALTO POR 0,002 M DE ESPESOR. COMPUESTA EN MAL ESTADO
Tipo de Rehabilitación	SE REQUIERE REEMPLAZAR COPUERTA POR UNA METALICA CON LAS MISMAS DIMENSIONES.
Consultor Responsable	CIREN
Revisor Responsable	CRISTOBAL CORREA

Geometría	
Tipo de Sección	RECTANGULAR
Materialidad	METAL
Ancho (m)	0.64
Alto (m)	0.57
Espesor (m)	0.002

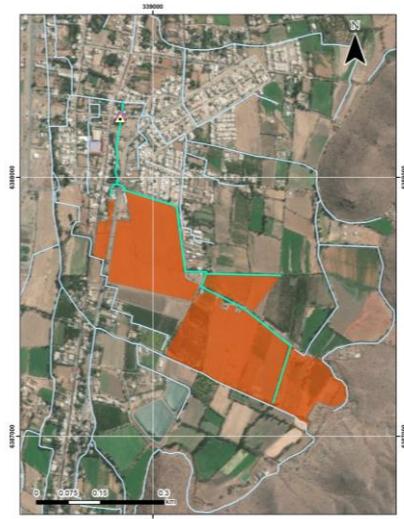
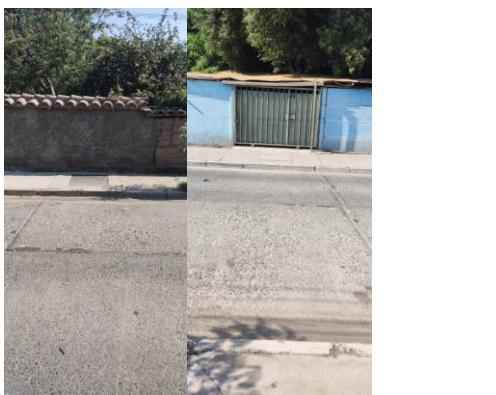
Tipo de Infraestructura	CANAL
Longitud (m)	50
Nombre Organización	COMUNIDAD DE AGUAS CANAL ARAYA
Número de Usuarios	99
Fuente de Abastecimiento	RÍO PUTAENDO
Fecha de Construcción	-
Superficie Afectada (% DE AR TOTAL)	29 HA (45%)
Caudal total por derecho (m ³ /s)	0.038
Tipo de Red	SECUNDARIA
Acceso	DIFICULTAD ALTA

Características de Infraestructura
DERIVADO GANCHO LAS PALMAS ABOVEADO HORMIGÓNObservaciones
CANAL ABOVEADO PASA POR DEBAJO DE LAS CASAS SIN PASO DE SERVIDUMBRE PARA REALIZAR MANTENCIÓN. SE PUEDE CONTACTAR AL 987877519 (JAVIER VARGARA VIVANCO-PRESIDENTE)

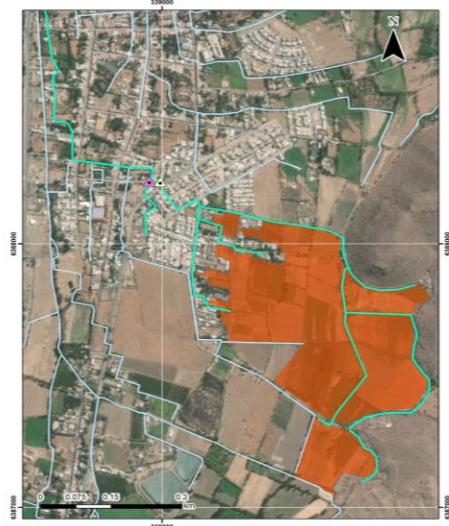
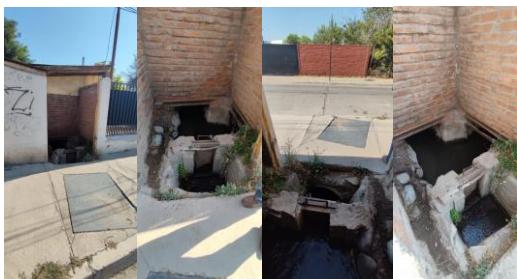
Tipo de Infraestructura	CANAL
Longitud (m)	36
Nombre Organización	COMUNIDAD DE AGUAS CANAL ARAYA
Número de Usuarios	99
Fuente de Abastecimiento	RÍO PUTAENDO
Fecha de Construcción	
Superficie Afectada (% DE AR TOTAL)	40 HA (62%)
Caudal total por derecho (m³/s)	0.1038
Tipo de Red	PRIMARIA
Acceso	DIFICULTAD ALTA
Características de Infraestructura	CANAL MATRIZ ABOVEDADO HORMIGÓN
Observaciones	CANAL MATRIZ ABOVEDADO PASA AL INTERIOR DE LAS PROPIEDADES SIN PAGO DE SERVIDUMBRE PARA REALIZAR MANTENCIÓN. SE PUEDE CONTACTAR AL 987877519 (JAVIER VARGARA VIVANCO-PRESIDENTE)
Consultor Responsable	CIREN
Revisor Responsable	CRISTOBAL CORREA

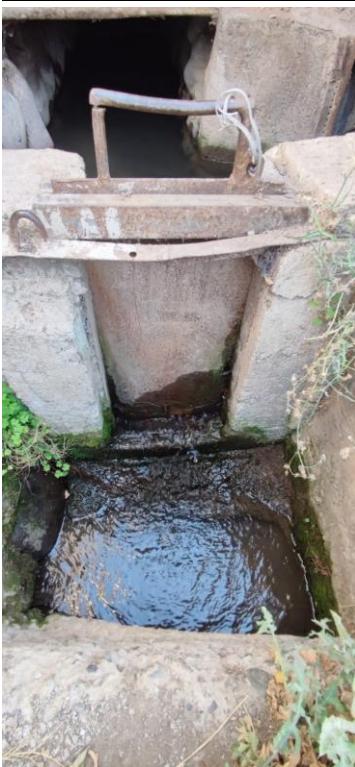
Detalle del Catastro	
Singularidad	COMPUERTA
Estado (Factores Técnicos)	DEFICIENTE
Estado (Factores de Gestión)	DEFICIENTE
Grado de Mantención	MALO
Superficie Afectada (% DE AR TOTAL)	-
Fecha de Construcción	-
Acceso	DIFICULTAD BAJA
Observaciones	COMPUERTA DE REGULACION METALICA DE 0,35 M DE ANCHO POR 0,67 M DE ALTO POR 0,005 M DE ESPESOR. COMPUERTA EN MAL ESTADO.
Tipo de Rehabilitación	SE REQUIERE REEMPLAZAR COMPUERTA POR UNA METALICA CON LAS MISMAS DIMENSIONES.
Consultor Responsable	CIREN
Revisor Responsable	CRISTOBAL CORREA

Tipo de Sección	RECTANGULAR
Materialidad	METAL
Ancho (m)	0.35
Alto (m)	0.67
Espesor (m)	0.005

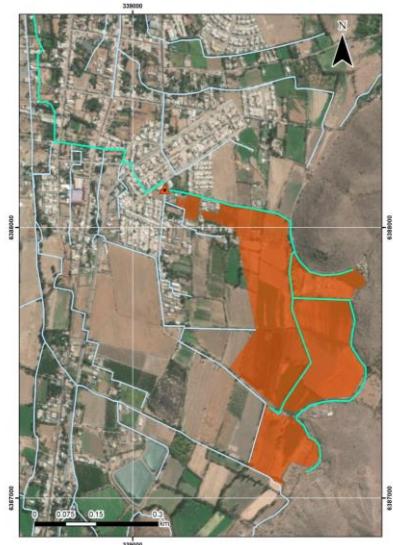
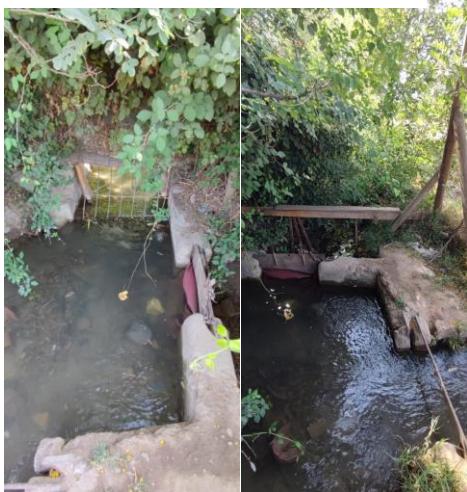
Detalle del Catastro	
Singularidad	COMPUERTA
Estado (Factores Técnicos)	DEFICIENTE
Estado (Factores de Gestión)	REGULAR
Grado de Mantención	MALO
Superficie Afectada (% DE AR TOTAL)	31 HA (48%)
Fecha de Construcción	-
Acceso	DIFICULTAD BAJA
Observaciones	COMPUERTA DE ENTREGA METALICA DE 0,56 M DE ANCHO POR 0,8 M DE ALTO POR 0,008 M DE ESPESOR. NO CIERRA POR COMPLETO.
Tipo de Rehabilitación	SE REQUIERE HACER MANTENCION PARA EL CIERRE CORRECTO.
Consultor Responsable	CIREN
Revisor Responsable	CRISTOBAL CORREA

Geometría	
Tipo de Sección	RECTANGULAR
Materialidad	METAL
Ancho (m)	0.56
Alto (m)	0.8
Espesor (m)	0.008
