CATASTRO DE SINGULARIDADES

Región	VALPARAISO
Provincia	SAN FELIPE
Comuna	PUTAENDO
Cuenca	RIO ACONCAGUA
SubCuenca	ACONCAGUA MEDIO
Nombre del Canal	CANAL BELLAVISTA 8
KM o Tramo	SECTOR PONIENTE
Fecha	3/7/2024
Obra N°	
Cantidad de Fotos	3
Código BIP	40046312-0
Nombre de la Iniciativa	TRANSFERENCIA TECNOLOGIAS DE INFORMACION PARA PEQUEÑO Y MEDIANO AGRICULTOR REGION DE VALPARAISO
	Si es Puntual
Cota m.s.n.m	678

CATASTRO DE INFRAESTRUCTURA DE RIEGO

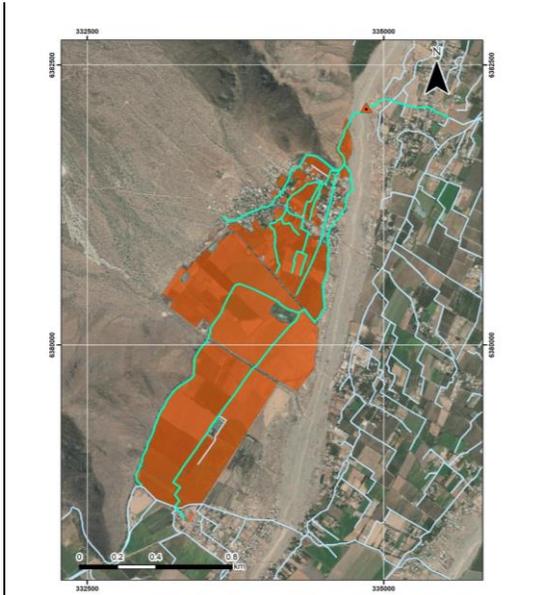
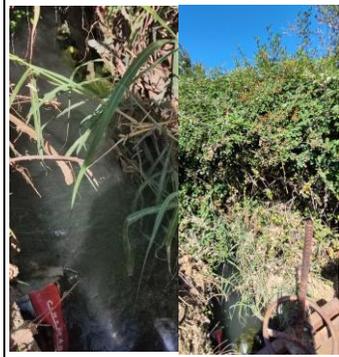
Detalle del Catastro	
Singularidad	COMPUERTA
Estado (Factores Técnicos)	DEFICIENTE
Estado (Factores de Gestión)	DEFICIENTE
Grado de Mantenimiento	MALO
Superficie Afectada (% DE AR TOTAL)	240,67 HA (100%)
Fecha de Construcción	-
Acceso	DIFICULTAD ALTA
Observaciones	COMPUERTA DE DESCARGA METALICA DE 0,7 M DE ANCHO POR 0,7 M DE ALTO POR 0,01 M DE ESPESOR. COMPUERTA FALTA VOLANTE.
Tipo de Rehabilitación	SE REQUIERE REALIZAR MANTENCIÓN A COMPUERTA E INSTALAR VOLANTE.
Consultor Responsable	CIREN
Revisor Responsable	CRISTOBAL CORREA

Geometría	
Tipo de Sección	RECTANGULAR
Materialidad	METALICA
Ancho (m)	0,7
Alto (m)	0,7
Espesor (m)	0,01

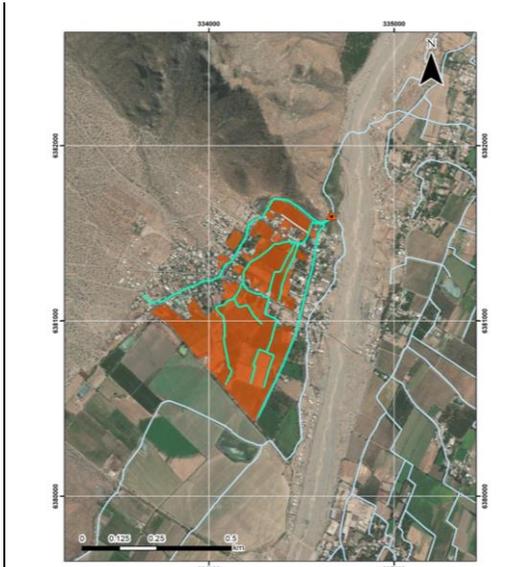
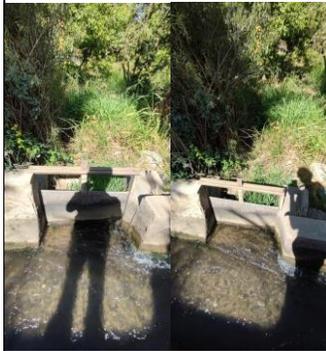
Detalle del Catastro	
Singularidad	COMPUERTA
Estado (Factores Técnicos)	DEFICIENTE
Estado (Factores de Gestión)	DEFICIENTE
Grado de Mantenición	MALO
Superficie Afectada (% DE AR TOTAL)	39,77 HA (17%)
Fecha de Construcción	
Acceso	DIFICULTAD BAJA
Observaciones	COMPUERTA DE DESCARGA METALICA DE 0,8 M DE ANCHO POR 0,55 M DE ALTO POR 0,005 M DE ESPESOR. COMPUERTA EN MAL ESTADO
Tipo de Rehabilitación	SE REQUIERE REEMPLAZAR COMPUERTA POR UNA METALICA CON LAS MISMAS DIMENSIONES, INCLUYENDO VOLANTE, CADENA CON CANDADO, BUJE Y VÁSTAGO, RANURAS Y ESTRUCTURA.
Consultor Responsable	CIREN
Revisor Responsable	CRISTOBAL CORREA

Geometría	
Tipo de Sección	RECTANGULAR
Materialidad	METALICA
Ancho (m)	0.8
Alto (m)	0.55
Espesor (m)	0.005

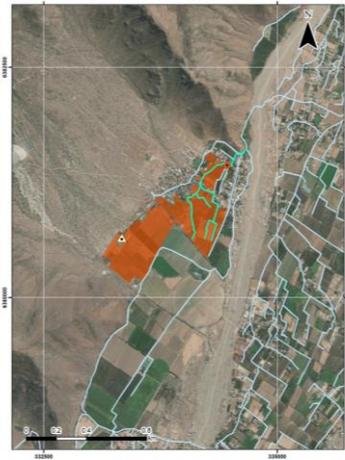
Detalle de Infraestructura de Riego	
Tipo de Infraestructura	CANAL
Longitud (m)	1.500
Nombre Organización	COMUNIDAD DE AGUAS CANAL BELLAVISTA B
Numero de Usuarios	173
Fuente de Abastecimiento	RÍO PUTAENDO
Fecha de Construcción	-
Superficie Afectada (% DE AR TOTAL)	66,07 HA (27%)
Caudal total por derecho (m3/s)	0,3329
Tipo de Red	SECUNDARIA
Acceso	DIFICULTAD BAJA
Características de Infraestructura	TRAMO DE 1500 SIN REVESTIR.
Observaciones	TRAMO DE CANAL DE 1500 METROS SIN REVESTIR. DIFICULTANDO LA LLEGADA A TIEMPO DEL TURNO DEL AGUA. SE PUEDE CONTACTAR AL 992636088 (JUAN LEIVA LEIVA-PRESIDENTE)
Consultor Responsable	CIREN
Revisor Responsable	CRISTOBAL CORREA

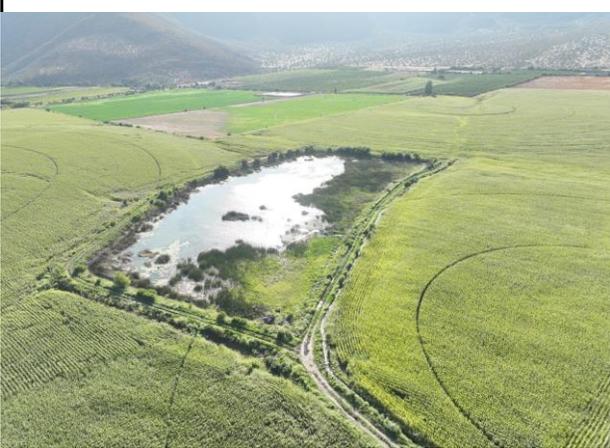
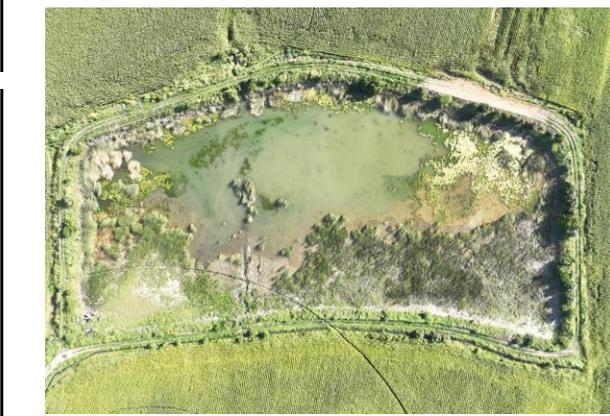
Detalle del Catastro	
Singularidad	TRANQUE
Estado (Factores Técnicos)	BUENO
Estado (Factores de Gestión)	BUENO
Grado de Mantenimiento	REGULAR
Superficie Afectada (% DE AR TOTAL)	-
Fecha de Construcción	-
Acceso	DIFICULTAD BAJA
Observaciones	TRANQUE EXTRAPREDIAL SIN REVESTIR DE 50000 M3. TRANQUE CON VEGETACIÓN.
Tipo de Rehabilitación	SE REQUIERE INSTALAR GEOMEMBRANA, ADEMÁS DE SISTEMAS PARA DISMINUIR EL INGRESO DE CALOR, LUZ Y SUCIEDAD EXTERNA.
Consultor Responsable	CIREN
Revisor Responsable	CRISTOBAL CORREA

Geometría	
Tipo de Sección	RECTANGULAR
Materialidad	SIN REVESTIR
Ancho (m)	100
Alto (m)	2.5
Largo (m)	200
