CATASTRO DE SINGULARIDADES

CATASTRO DE INFRAESTRUCTURA DE RIEGO

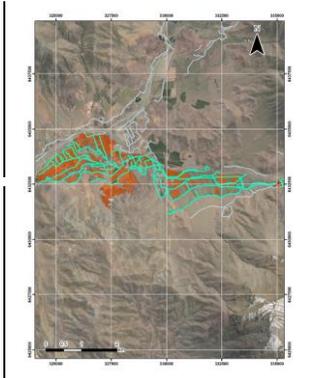
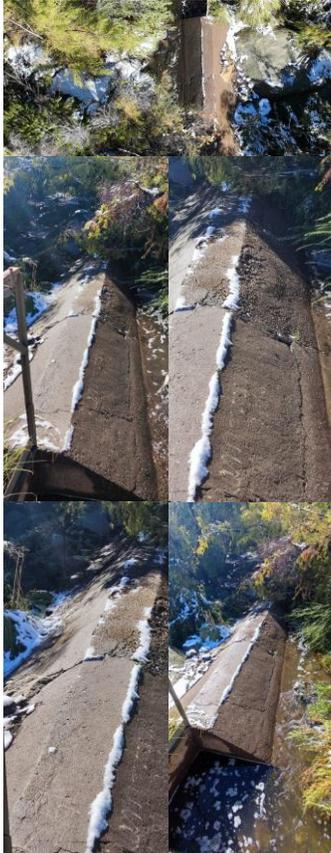
Datos del Catastro	
Regularidad	VERTEDERO
Estado (Factores Técnicos)	REGULAR
Estado (Factores de Gestión)	BUENO
Estado de Mantenimiento	BUENA
Superficie Abierta (H. DE AR TOTAL)	695.24 HA (100%)
Fecha de Construcción	DIFICULTAD ALTA
Notas	
Observaciones	VERTEDERO LATERAL CON FIGURAS DONDE SE INFILTRA EL AGUA
Tipo de Rehabilitación	SE REQUIERE REPARAR FIGURAS.
Consultor Responsable	CIEN
Monitor Responsable	CRISTOBAL CORREA

Geometría	
Tipo de Sección	IRREGULAR
Longitud	10.0000 m
Ancho (m)	-
Área (m²)	-
Capacidad (m³)	-

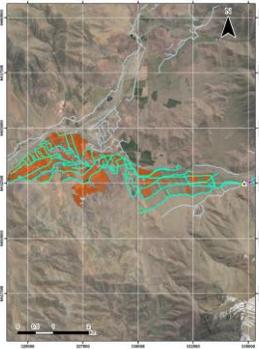
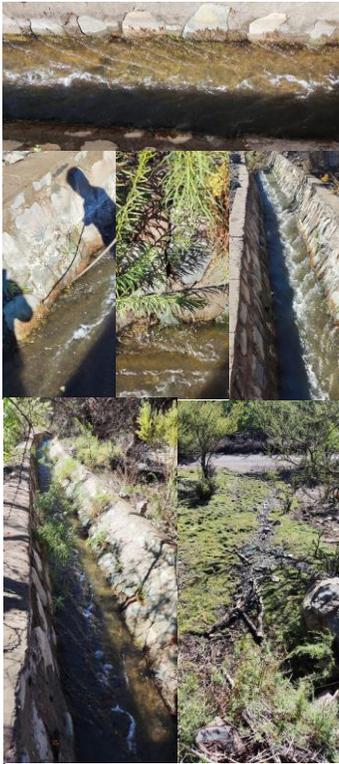
Información General				
Fecha de creación	5/2/2024			
Código (Institucional)	5100100012000000000			
Observación	NA			
Detalle de Infraestructura de Riego				
Tipo de Infraestructura	CANAL			
Cantidad (m)	270			
Nombre Organización	ASOCIACION DE CANALISTAS CANAL SOBIBANTE - CHINCOLCO			
Nombre de Usuario	318			
Cuenta de Abastecimiento	RIO DEL SOBIBANTE			
Fecha de Construcción				
Cuadrante Agrícola (N. de AB TOTAL)	(65 de HA (100%))			
Cantidad total por derecho (m ³ /s)	1.218			
Tipo de Red	PRIMARIA			
Usos	RIEGUISTAR MEDIA			
Características de Infraestructura	270 M DE TRAMO REVESTIDO CON MAMPOSTERIA DE PIEDRA. CANAL TRAPEZOIDAL.			
Observaciones	270 M DE TRAMO REVESTIDO CON MAMPOSTERIA DE PIEDRA, DONDE SE ENCUENTRAN CON ROTURAS EN SUS BARRILES Y BASE, PRODUCIENDO DE INFILTRACION. SE PUEDE CONTACTAR AL 995019640 (HADAMIRO TORO - PRESIDENTE)			
Consultor Responsable	CIREN			
Usuario Responsable	CRISTINA CORREA

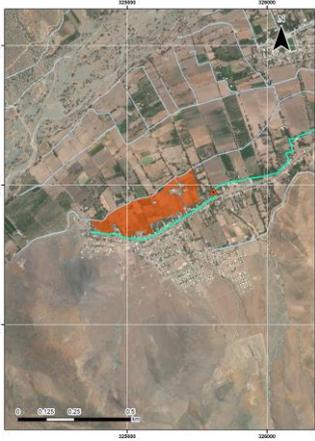
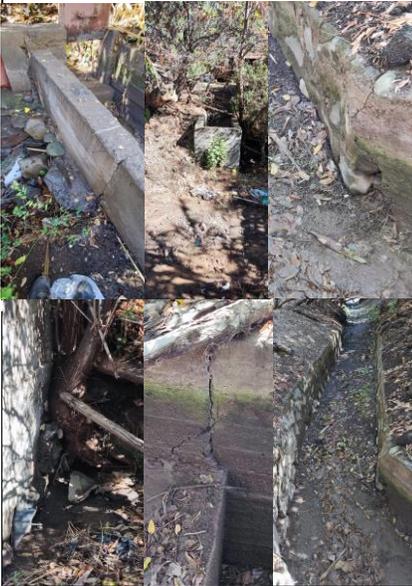
Detalle del Catastro	
Singularidad	SIFON
Estado (Factores Técnicos)	REGULAR
Estado (Factores de Gestión)	REGULAR
Estado de Mantenimiento	REGULAR
Superficie Afectada (% DE AR TOTAL)	14.65 HA (2,1%)
Fecha de Construcción	
Acceso	DIFICULTAD BAJA
Observaciones	SIFON DE HORMIGÓN DE 8 M DE LARGO POR 0.95 M DE ANCHO, POSEE INFILTRACION. SIFON SE UBICA EN DERIVADO EL MANZANO
Tipo de Rehabilitación	SE REQUIERE REPARAR FISURAS.
Consultor Responsable	CIREN
Revisor Responsable	CRISTOBAL CORREA

Geometría	
Tipo de Sección	RECTANGULAR
Materiales	HORMIGÓN
Ancho (m)	0.95
Alto (m)	0.95
Largo (m)	8

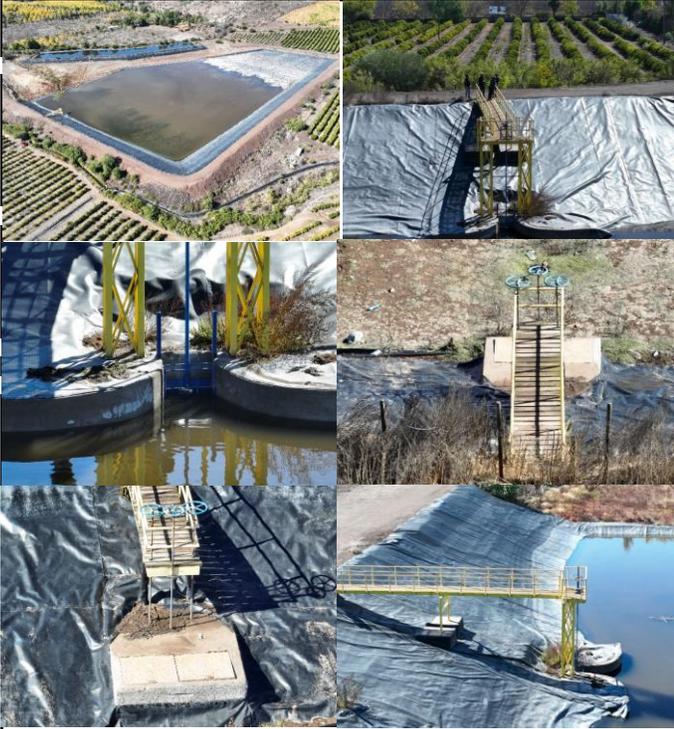
Detalle del Catastro	
Singularidad	TRANQUE
Estado (Factores Técnicos)	BUENO
Estado (Factores de Gestión)	BUENO
Grado de Mantención	BUENO
Superficie Afectada (% DE AR TOTAL)	-
Fecha de Construcción	-
Acceso	DIFICULTAD BAJA
Observaciones	TRANQUE EXTRAPREDIAL REVESTIDO CON GEOMEMBRANA CON CAPACIDAD DE 180.000 M3. SUS SINGULARIDADES SE ENCUENTRAN EN BUEN ESTADO
Tipo de Rehabilitación	-
Consultor Responsable	CIREN
Revisor Responsable	CRISTOBAL CORREA

Geometría	
Tipo de Sección	-
Materialidad	REVESTIDO CON GEOMEMBRANA
Ancho (m)	-
Alto (m)	-
Largo (m)	-
