CATASTRO DE SINGULARIDADES

| Nombre del Canal | CANAL EL TRANQUE-INCLUVIÑA |
| Nombre de la Iniciativa | TRANSFERENCIA TECNOLOGIAS DE INFORMACION PARA PEQUEÑO Y MEDIANO AGRICULTOR REGION DE VALPARAISO |

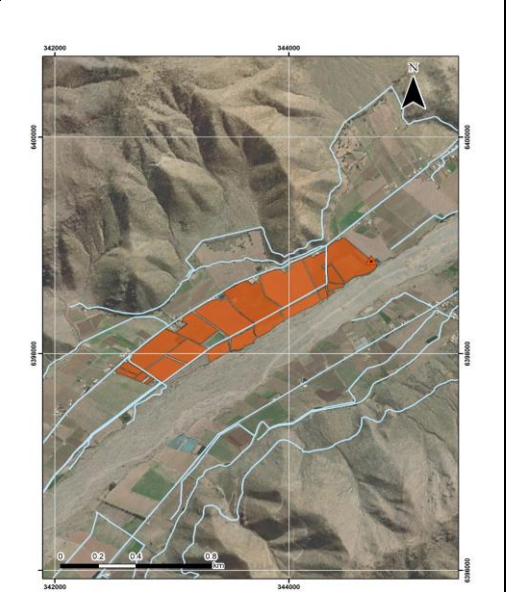
| Detalle del Catastro | |
|---|---|
| Observaciones | COMPUERTA DE REGULACION METALICA DE 0,5 M DE ANCHO POR 0,85 M DE ALTO POR 0,005 M DE ESPESOR. DESGASTE DE COMPUERTA Y OXIDO. COMPUERTA NO CIERRA EN SU TOTALIDAD |

| Detalle del Catastro | |
|---|---|
| Tipo de Rehabilitación | SE REQUIERE LIMPIAR HOJA METALICA Y RANURA MEDIANTE ARENADO |

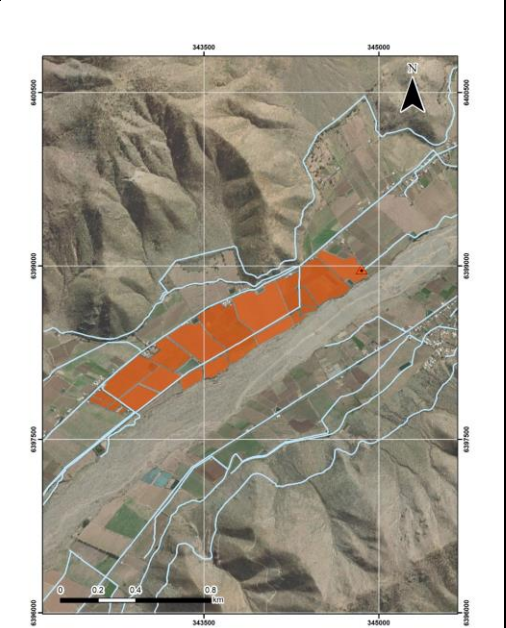
| Detalle del Catastro | |
|---|---|
| Observaciones | COMPUERTA DE ENTREGA METALICA DE 0,45 M DE ANCHO POR 0,90 M DE ALTO POR 0,005 M DE ESPESOR. DESGASTE DE COMPUERTA Y OXIDO. COMPUERTA NO CIERRA EN SU TOTALIDAD |

| Detalle del Catastro | |
|---|---|
| Tipo de Rehabilitación | SE REQUIERE LIMPIAR HOJA METALICA Y RANURA MEDIANTE ARENADO |

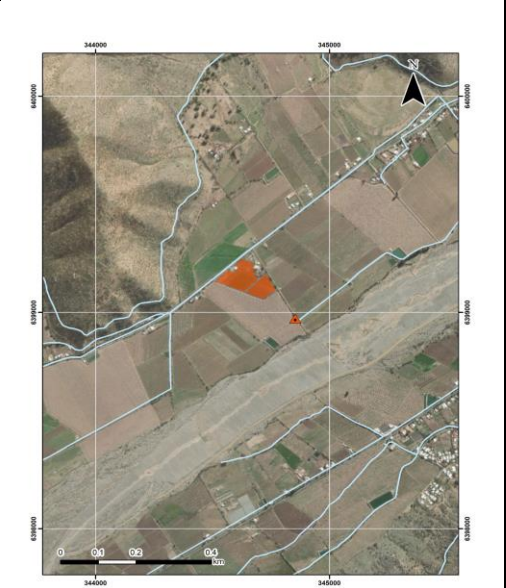
| Detalle del Catastro | |
|---|---|
| Observaciones | COMPUERTA DE ENTREGA METALICA DE 0,45 M DE ANCHO POR 0,45 M DE ALTO POR 0,005 M DE ESPESOR. DESGASTE DE COMPUERTA Y OXIDO. COMPUERTA NO CIERRA EN SU TOTALIDAD |

| Detalle del Catastro | |
|---|---|
| Tipo de Rehabilitación | SE REQUIERE LIMPIAR HOJA METALICA Y RANURA MEDIANTE ARENADO |

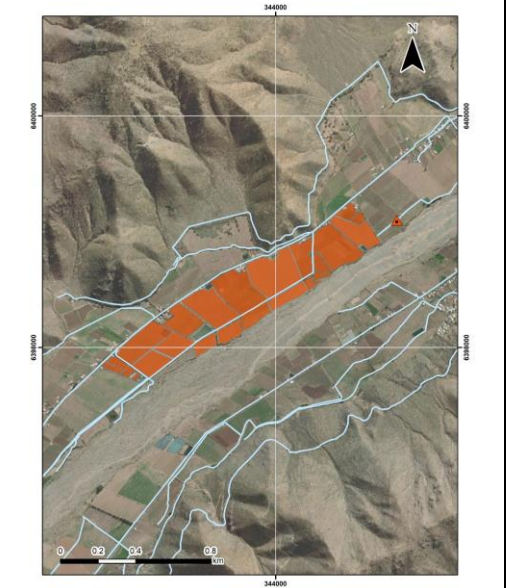
| Detalle del Catastro | |
|---|---|
| Observaciones | COMPUERTA DE REGULACION METALICA DE 0,85 M DE ANCHO POR 0,45 M DE ALTO POR 0,005 M DE ESPESOR. DESGASTE DE COMPUERTA Y OXIDO. COMPUERTA NO CIERRA EN SU TOTALIDAD |

| Detalle del Catastro | |
|---|---|
| Tipo de Rehabilitación | SE REQUIERE LIMPIAR HOJA METALICA Y RANURA MEDIANTE ARENADO |

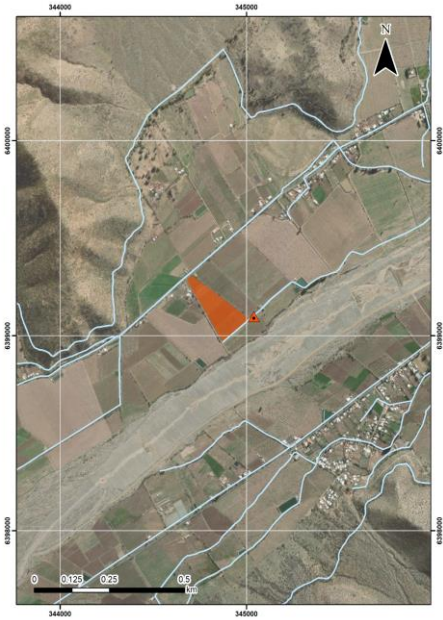
| Detalle del Catastro | |
|---|---|
| Observaciones | COMPUERTA DE ENTREGA METALICA DE 0,45 M DE ANCHO POR 0,45 M DE ALTO POR 0,005 M DE ESPESOR. DESGASTE DE COMPUERTA Y OXIDO. COMPUERTA NO CIERRA EN SU TOTALIDAD |

| Detalle del Catastro | |
|---|---|
| Tipo de Rehabilitación | SE REQUIERE LIMPIAR HOJA METALICA Y RANURA MEDIANTE ARENADO |

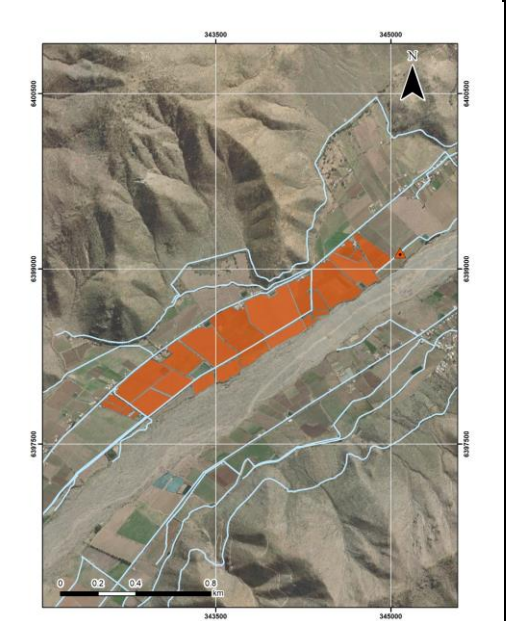
| Detalle del Catastro | |
|---|---|
| Observaciones | COMPUERTA DE REGULACION METALICA DE 1,03 M DE ANCHO POR 0,45 M DE ALTO POR 0,005 M DE ESPESOR. DESGASTE DE COMPUERTA Y OXIDO. COMPUERTA NO CIERRA EN SU TOTALIDAD |

| Detalle del Catastro | |
|---|---|
| Tipo de Rehabilitación | SE REQUIERE LIMPIAR HOJA METALICA Y RANURA MEDIANTE ARENADO |

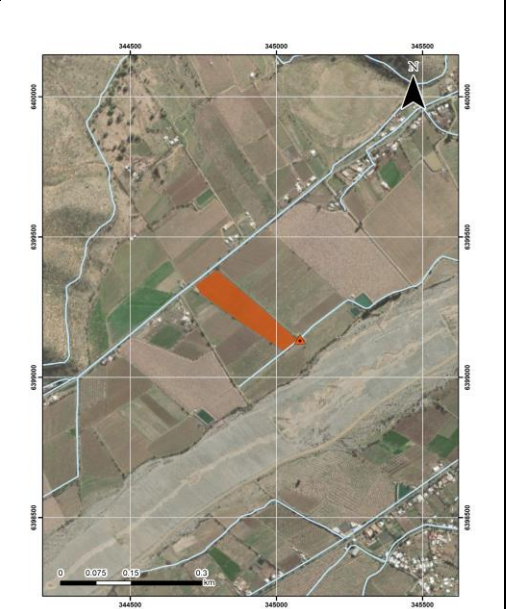
| Detalle del Catastro | |
|---|---|
| Observaciones | COMPUERTA DE ENTREGA METALICA DE 0,45 M DE ANCHO POR 0,45 M DE ALTO POR 0,005 M DE ESPESOR. DESGASTE DE COMPUERTA Y OXIDO. COMPUERTA NO CIERRA EN SU TOTALIDAD |

| Detalle del Catastro | |
|---|---|
| Tipo de Rehabilitación | SE REQUIERE LIMPIAR HOJA METALICA Y RANURA MEDIANTE ARENADO |

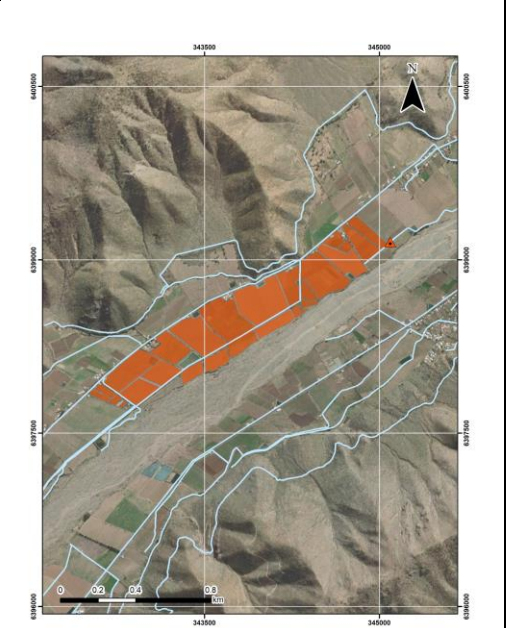
| Detalle del Catastro | |
|---|---|
| Observaciones | COMPUERTA DE REGULACION METALICA DE 1,03 M DE ANCHO POR 0,45 M DE ALTO POR 0,005 M DE ESPESOR. DESGASTE DE COMPUERTA Y OXIDO. COMPUERTA NO CIERRA EN SU TOTALIDAD |

| Detalle del Catastro | |
|---|---|
| Tipo de Rehabilitación | SE REQUIERE LIMPIAR HOJA METALICA Y RANURA MEDIANTE ARENADO |

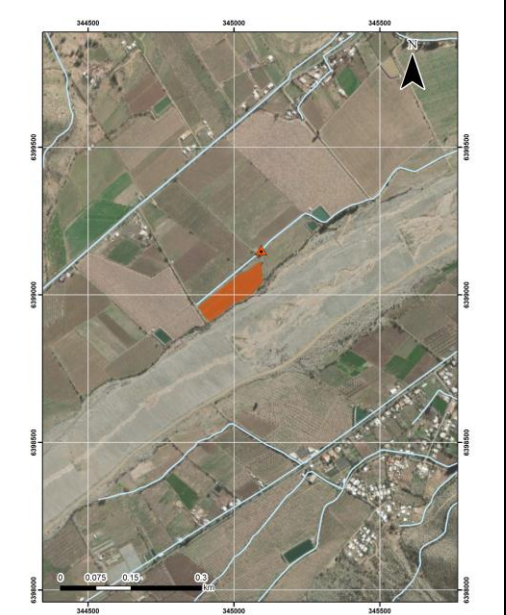
| Detalle del Catastro | |
|---|---|
| Observaciones | COMPUERTA DE ENTREGA METALICA DE 0,45 M DE ANCHO POR 0,55 M DE ALTO POR 0,005 M DE ESPESOR. DESGASTE DE COMPUERTA Y OXIDO. COMPUERTA NO CIERRA EN SU TOTALIDAD |

| Detalle del Catastro | |
|---|---|
| Tipo de Rehabilitación | SE REQUIERE LIMPIAR HOJA METALICA Y RANURA MEDIANTE ARENADO |

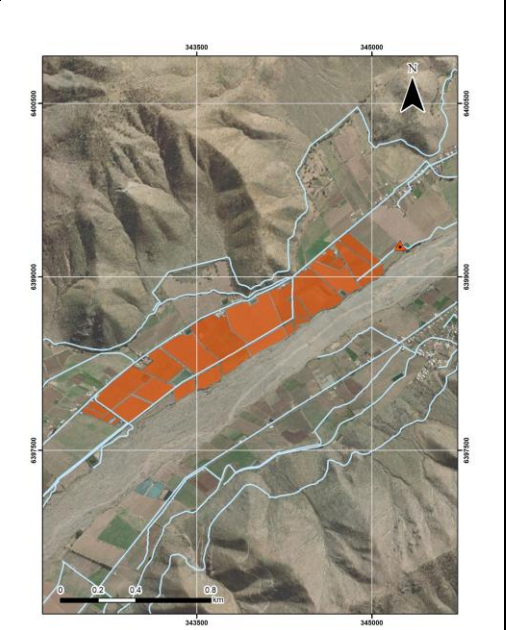
| Detalle del Catastro | |
|---|---|
| Observaciones | COMPUERTA DE REGULACION METALICA DE 1,03 M DE ANCHO POR 0,45 M DE ALTO POR 0,005 M DE ESPESOR. DESGASTE DE COMPUERTA Y OXIDO. COMPUERTA NO CIERRA EN SU TOTALIDAD |

| Detalle del Catastro | |
|---|---|
| Tipo de Rehabilitación | SE REQUIERE LIMPIAR HOJA METALICA Y RANURA MEDIANTE ARENADO |

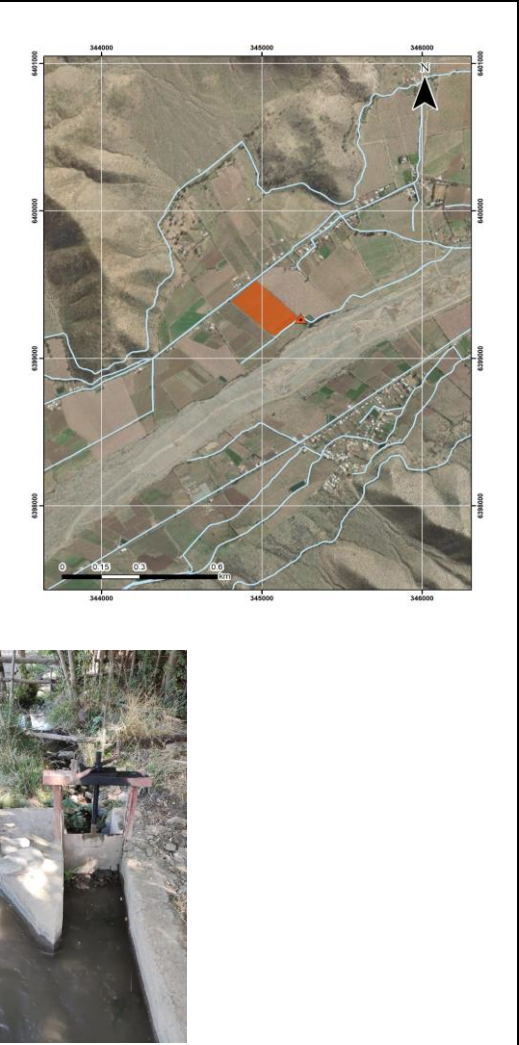
| Detalle del Catastro | |
|---|---|
| Observaciones | COMPUERTA DE ENTREGA METALICA DE 0,45 M DE ANCHO POR 0,55 M DE ALTO POR 0,005 M DE ESPESOR. DESGASTE DE COMPUERTA Y OXIDO. COMPUERTA NO CIERRA EN SU TOTALIDAD |

| Detalle del Catastro | |
|---|---|
| Tipo de Rehabilitación | SE REQUIERE LIMPIAR HOJA METALICA Y RANURA MEDIANTE ARENADO |

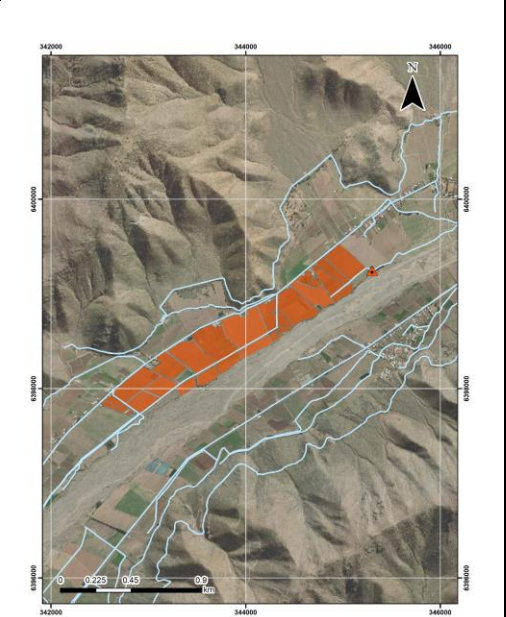
| Detalle del Catastro | |
|---|---|
| Observaciones | COMPUERTA DE REGULACION METALICA DE 1,25 M DE ANCHO POR 0,45 M DE ALTO POR 0,005 M DE ESPESOR. DESGASTE DE COMPUERTA Y OXIDO. COMPUERTA NO CIERRA EN SU TOTALIDAD |

| Detalle del Catastro | |
|---|---|
| Tipo de Rehabilitación | SE REQUIERE LIMPIAR HOJA METALICA Y RANURA MEDIANTE ARENADO |

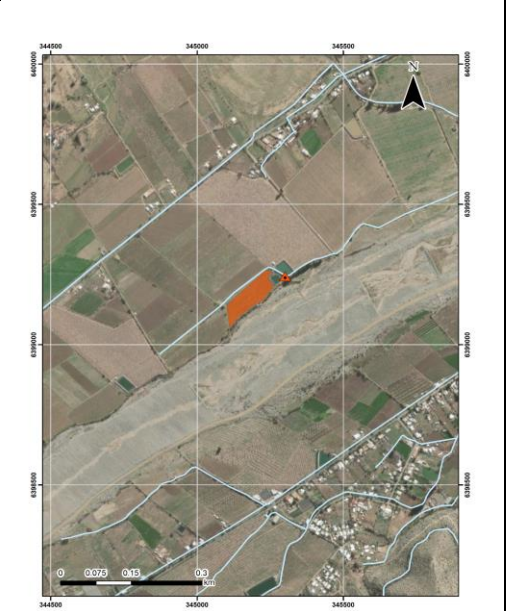
| Detalle del Catastro | |
|---|---|
| Observaciones | COMPUERTA DE ENTREGA METALICA DE 0,45 M DE ANCHO POR 0,45 M DE ALTO POR 0,005 M DE ESPESOR. DESGASTE DE COMPUERTA Y OXIDO. COMPUERTA NO CIERRA EN SU TOTALIDAD |

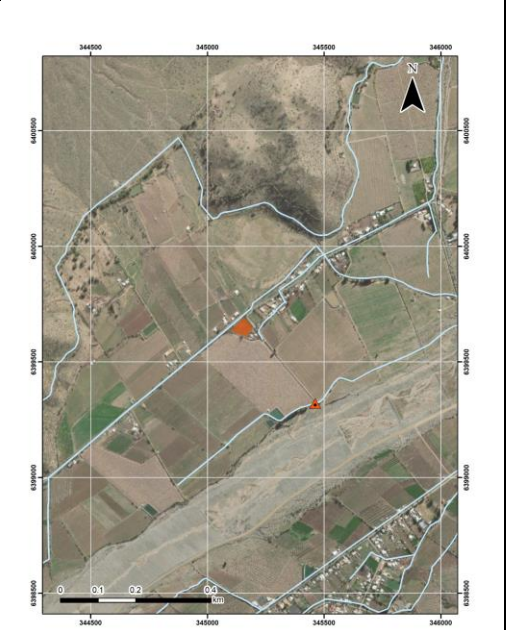
| Detalle del Catastro | |
|---|---|
| Singularidad | COMPUERTA |
| Estado (Factores Técnicos) | REGULAR |
| Grado de Mantenimiento | MALO |
| Observaciones | COMPUERTA DE ENTREGA METALICA DE 0,45 M DE ANCHO POR 0,65 M DE ALTO POR 0,005 M DE ESPESOR. DESGASTE DE COMPUERTA Y OXIDO. COMPUERTA NO CIERRA EN SU TOTALIDAD |

| Detalle del Catastro | |
|---|---|
| Tipo de Rehabilitación | SE REQUIERE LIMPIAR HOJA METALICA Y RANURA MEDIANTE ARENADO |
