CATASTRO DE SINGULARIDADES

Región	VALPARAISO
Provincia	LOS ANDES
Comuna	SAN ESTEBAN
Año	2010
SubCuenca	ACONCAUGA MEDIO
Nombre del Canal	CANAL LAS VIZCACHAS O ZAMORA
KM o Tramo	0.6
Fecha	11/30/2023
Código N°	
Cantidad de Fotos	2
Código BIP	40046312-0
Nombre de la Iniciativa	TRANSFERENCIA TECNOLOGIAS DE INFORMACION PARA PEQUEÑO Y MEDIANO AGRICULTOR REGION DE VALPARAISO
Si es Puntual	
Cota m.s.n.m	967

Región	VALPARAISO
Provincia	LOS ANDES
Comuna	SAN ESTEBAN
Cuenca	RIO ACONCAGUA
Subcuenca	ACONCAGUA MEDIO
Nombre del Canal	CANAL LAS VIZCAINAS O ZAMBORA
KM o Tramo	2.4
Fecha	11/30/2023
Obra N°	
Cantidad de Fotos	
Código BIP	40046312-0
Nombre de la Iniciativa	TRANSFERENCIA TECNOLOGIAS DE INFORMACION PARA PEQUEÑO Y MEDIANO AGRICULTOR REGION DE VALPARAISO
Si es Puntual	
Cota m.s.n.m	960

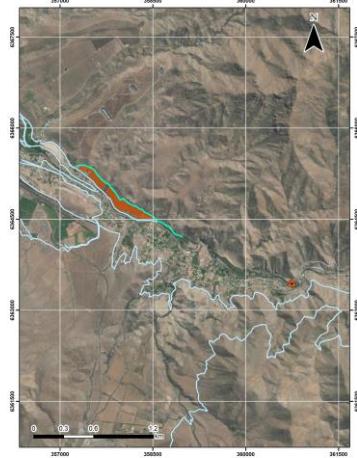
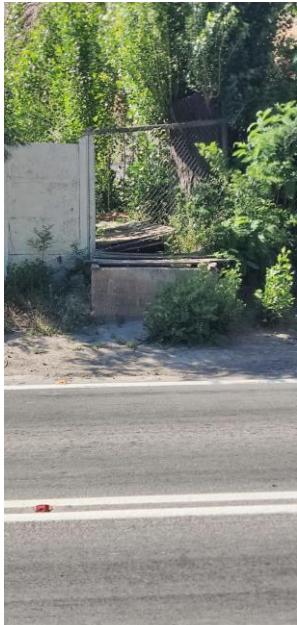
Singularidad	SIFÓN
Estado (Factores Técnicos)	REGULAR
Estado (Factores de Gestión)	REGULAR
Grado de Mantención	REGULAR
Superficie Afectada (% DE AR TOTAL)	17.72 HA (100%)
Fecha de Construcción	-
Acceso	DIFICULTADA BAJA
Observaciones	SIFÓN QUE CRUZA EL CAMINO INTERNACIONAL EN EL QUE SE ACUMULA BASTANTE SEDIMENTO.
Tipo de Rehabilitación	CONSTRUIR PURGA DESDE SIFÓN HACIA EL RÍO, PARA ELIMINAR EL SEDIMENTO CON FACILIDAD.
Consultor Responsable	CIREN

Tipo de Sección	CILINDRICO
Materialidad	HORMIGÓN
Diametro (m)	1
Largo (m)	14

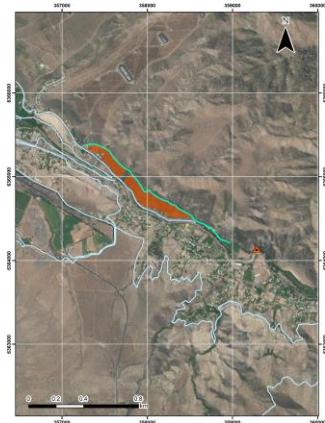
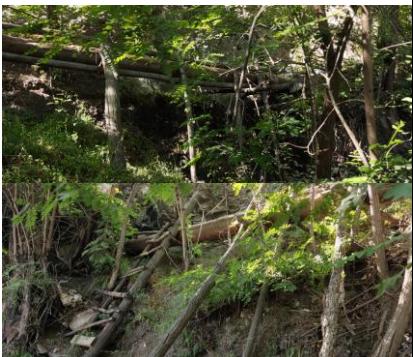
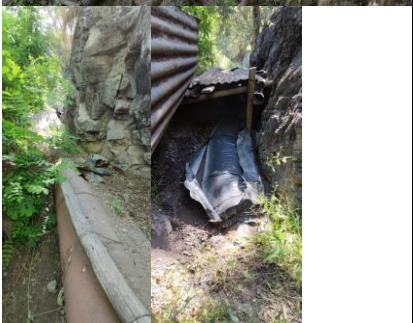
Singularidad	TUBERIA
Estado (Factores Técnicos)	DIFICIENTE
Estado (Factores de Gestión)	SUFICIENTE
Grado de Mantención	MALO
Superficie Afectada (% DE AR TOTAL)	17.72 HA (100%)
Fecha de Construcción	
Acceso	DISFULTADA ALTA
Observaciones	TUBERIA DE ACERO DE 0.25 M DE DIAMETRO Y 40 M LARGO. POSEE INFILTRACIONES POR ROTURA Y SE SITUA EN LADERA DE CERRO COLAPSADO
Tipo de Rehabilitación	SE REQUIERE REEMPLAZAR POR TUBERIA DE ACERO DE 0.2 M DE DIAMETRO Y 40 M DE LARGO. SE DEBE SUSTITUIR EL TRAMO AGUAS ABAJOMANGA DE POCHUTLENO CON PIVOTES DE HORMIGÓN ARMADO PARA SOSTENERLO.
Consultor Responsable	CIREN

Tipo de Sección	CILINDRICO
Materialidad	ACERO
Diámetro (m)	0.25
Largo (m)	40

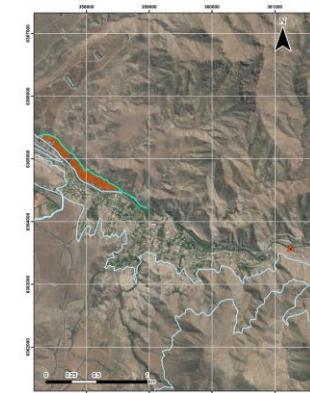
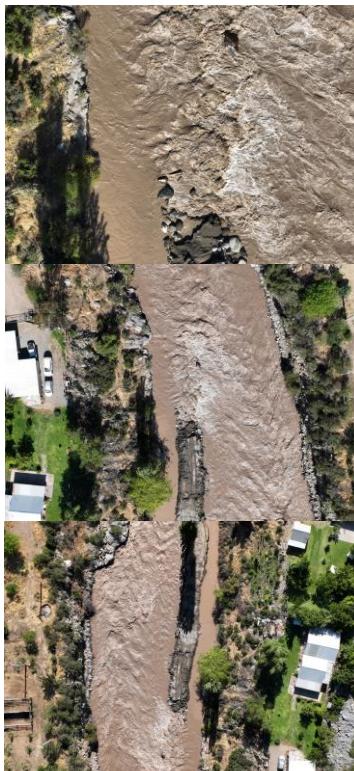
Descripción General	
Fecha de creación	11/07/2023
Código Institucional	S.40901E+21
Observación	
Detalle de Infraestructura de Riego	
Tipo de Infraestructura	BOCATOMA
Nombre	
Nombre Organización	ASOCIACIÓN DE CANALITAS CANAL LAS VOZCACHAS O ZAMORA
Número de Usuarios	50
Zona de Abastecimiento	RIO ACONCAGUA
Capacidad de Riego (m³/s)	0.00
Superficie Afectada (% DE AR TOTAL)	17.72 HA (100%)
Capacidad de riego (m³/s/L)	0.0000
Área de riego	PRIMARIA
Acceso	DIFÍCIL/DA MEDIA
Características de Infraestructura	TOMA LATERAL DEL CANAL LAS VOZCACHAS O ZAMORA DE ANCHO 7 M, COMPLETO MANTENIMIENTO POR ÁRIGOS.
Observaciones	TOMA LATERAL EN ESTADO REGULAR POR ARRASTRE DE MATERIAL, DEDICO AL FLUJO TORRENTE Y CRECIDA DEL RÍO ACONCAGUA. SE PUEDE CONTACTAR AL 983341994 (JOSÉ IGNACIO VALDÉS) O AL CORREO JOSEIGNACIOVALDES@HOTMAIL.COM
Consultor Responsable	CIREN
Revisor Responsable
