CATASTRO DE SINGULARIDADES

| Nombre del Canal | CANAL LOBO DE PIGUCHEN-TRANQUE LOBO DE PIGUCHEN |
| Nombre de la Iniciativa | TRANSFERENCIA TECNOLOGIAS DE INFORMACION PARA PEQUEÑO Y MEDIANO AGRICULTOR REGION DE VALPARAISO |

CATASTRO DE INFRAESTRUCTURA DE RIEGO

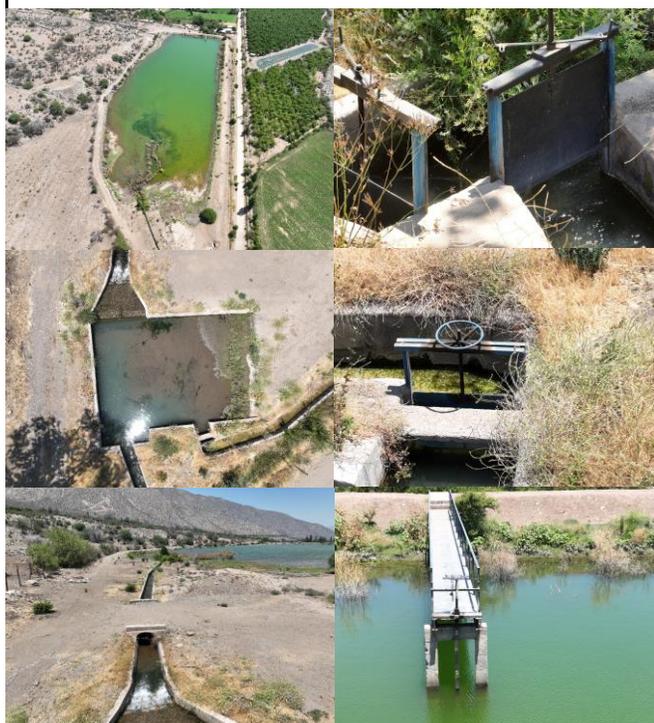
| Detalle del Catastro | |
|---|--|
| Singularidad | TRANQUE |
| Estado (Factores Técnicos) | BUENO |
| Observaciones | TRANQUE EXTRAPREDIAL SIN REVESTIR CON CAPACIDAD DE 68256 M3. SUS SINGULARIDADES SE ENCUENTRAN EN BUEN ESTADO |

| Geometría | |
|---|---|
| Materialidad | SIN REVESTIR |

| Detalle del Catastro | |
|---|--|
| Tipo de Rehabilitación | SE REQUIERE INSTALAR SISTEMAS PARA DISMINUIR EL INGRESO DE CALOR, LUZ Y SUCIEDAD EXTERNA. |

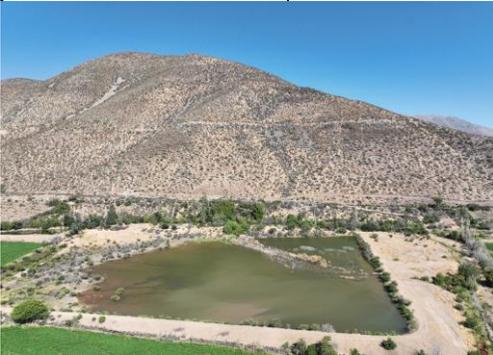
| Detalle del Catastro | |
|---|--|
| Singularidad | TRANQUE |
| Estado (Factores Técnicos) | BUENO |
| Observaciones | TRANQUE EXTRAPREDIAL SIN REVESTIR CON CAPACIDAD DE 54000 M3. SUS SINGULARIDADES SE ENCUENTRAN EN BUEN ESTADO |

| Geometría | |
|---|---|
| Materialidad | SIN REVESTIR |

| Detalle del Catastro | |
|---|--|
| Tipo de Rehabilitación | SE REQUIERE INSTALAR SISTEMAS PARA DISMINUIR EL INGRESO DE CALOR, LUZ Y SUCIEDAD EXTERNA. |

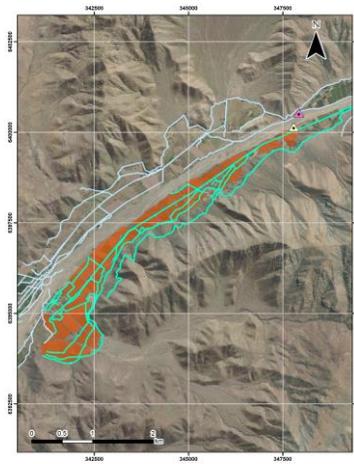
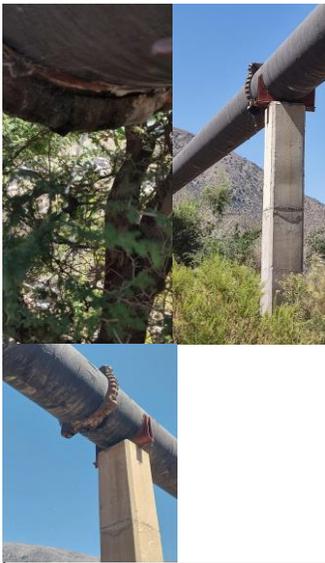
| Tipo de Infraestructura | CANAL ENTUBADO |
| Características de Infraestructura | CANAL ENTUBADO SUPERFICIALMENTE DE 400 M. TUBO DE ACERO. |
| Observaciones | CANAL ENTUBADO SUPERFICIALMENTE DE 400 M. QUE PRESENTA INFILTRACIONES EN SUS JUNTAS. SE PUEDE CONTACTAR AL 977240316 (SERGIO CONTRERAS-PRESIDENTE) |
