CATASTRO DE SINGULARIDADES

| Nombre del Canal | CANAL PULLALI |
| Código BIP | TRANSPARENCIA TECNOLÓGICA DE INFORMACIÓN PARA PEQUEÑO Y MEDIANO AGRICULTOR REGION DE VALPARAISO |

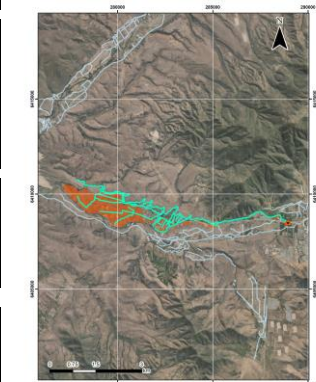
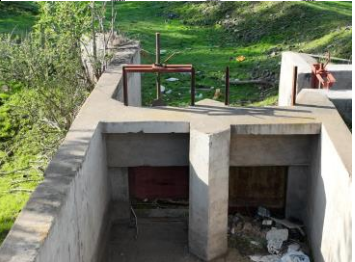
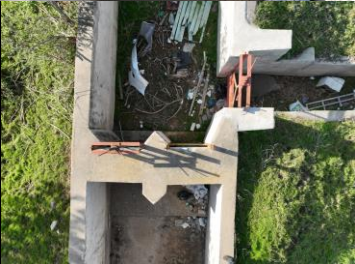
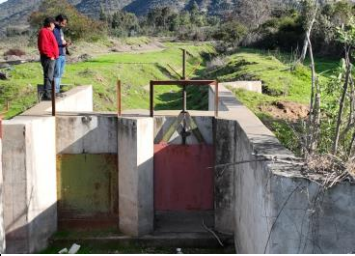
| Detalle del Catastro | |
|---|---|
| Estado (Factores Técnicos) | DEFICIENTE |
| Observaciones | COMPUERTA DE ADMISIÓN EN BOCATOMA METÁLICA EN MAL ESTADO |

| Detalle del Catastro | |
|---|---|
| Tipo de Rehabilitación | SE REQUIERE REEMPLAZAR COMPUERTA |

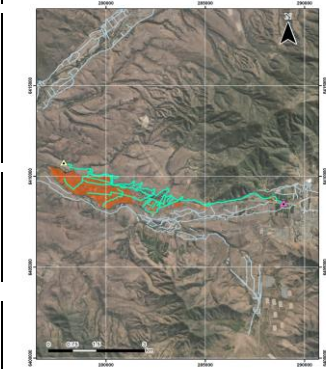
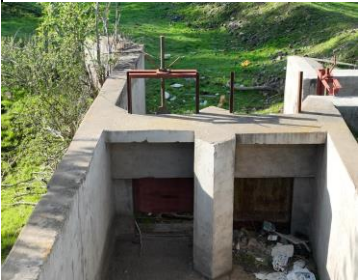
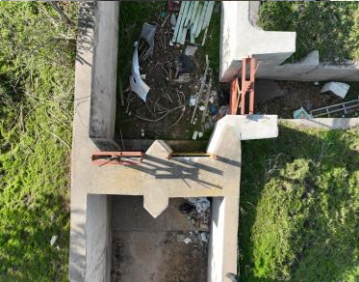
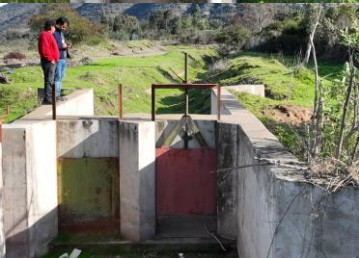
| Detalle del Catastro | |
|---|---|
| Estado (Factores Técnicos) | DEFICIENTE |
| Observaciones | COMPUERTA DE ADMISION EN BOCATOMA METALICA EN MAL ESTADO |

| Detalle del Catastro | |
|---|---|
| Tipo de Rehabilitación | SE REQUIERE REEMPLAZAR COMPUERTA |

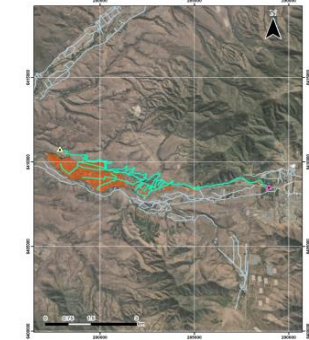
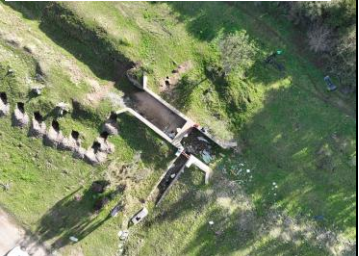
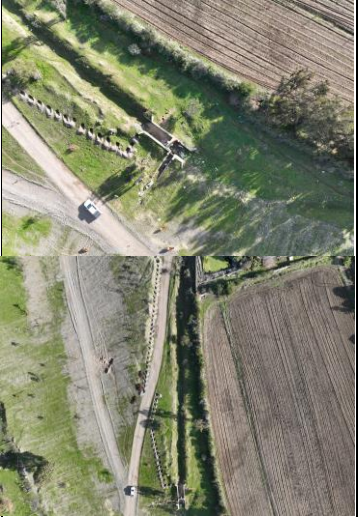
| Características de infraestructura | CANAL MATRIZ CON SEDIMENTOS. | | | |
| Observaciones | CANAL MATRIZ CON SEDIMENTOS. SE PUEDE CONTACTAR AL 982516183 (CICIL LEIVA TRIGO-PRESIDENTE) | | | |

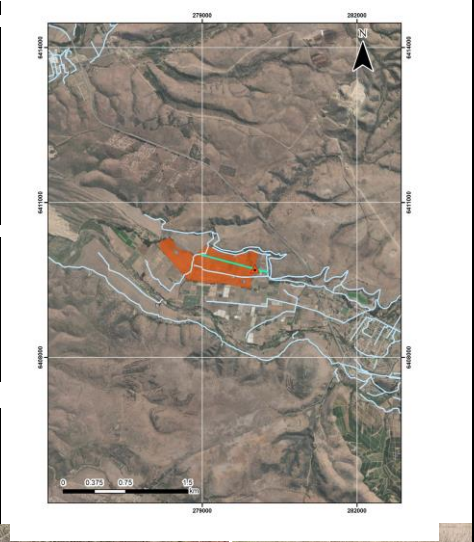
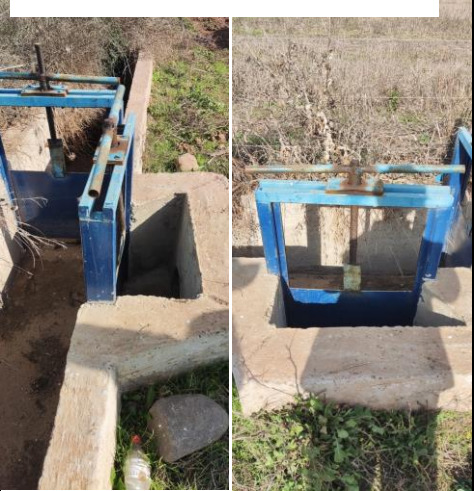
| Detalle del Catastro | |
|---|---|
| Estado (Factores Técnicos) | REGULAR |
| Observaciones | COMPUERTA DE ENTREGA EN CANAL DERIVADO VIÑA VIEJA, DONDE LA CONEXIÓN ENTRE EL VASTAGO Y LA COMPUERTA SE ENCUENTRA DOBLADA |

| Detalle del Catastro | |
|---|---|
| Tipo de Rehabilitación | SE REQUIERE HACER MANTENCION |

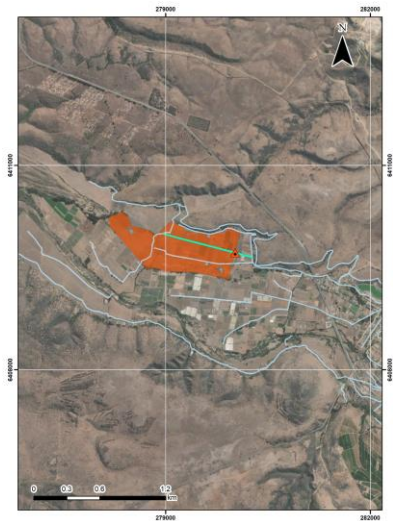
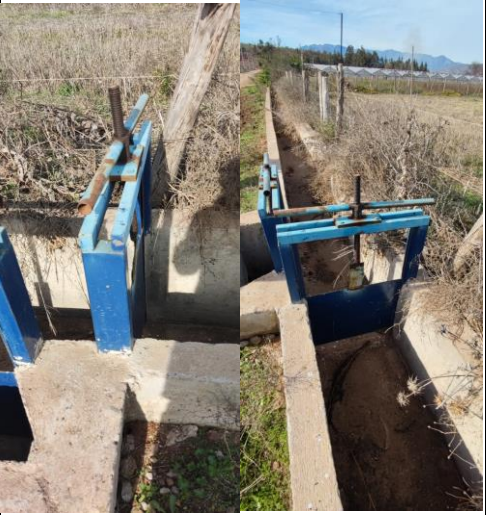
| Detalle del Catastro | |
|---|---|
| Estado (Factores Técnicos) | REGULAR |
| Observaciones | COMPUERTA DE ENTREGA EN CANAL DERIVADO VIÑA VIEJA, DONDE LA CONEXIÓN ENTRE EL VASTAGO Y LA COMPUERTA SE ENCUENTRA DOBLADA |

| Detalle del Catastro | |
|---|---|
| Tipo de Rehabilitación | SE REQUIERE HACER MANTENCION |

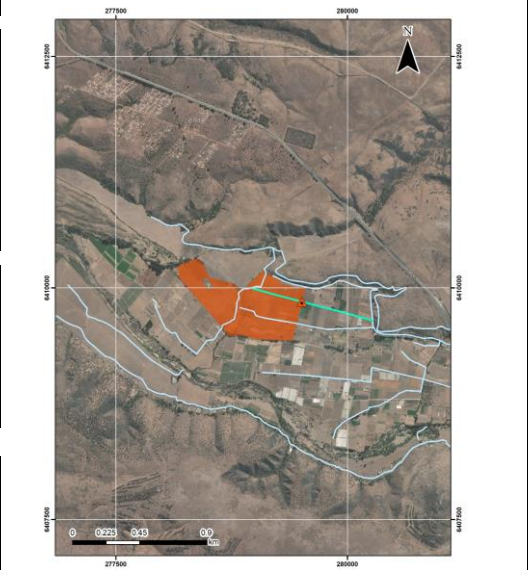
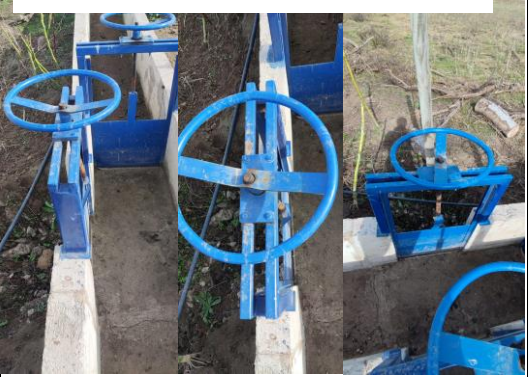
| Detalle del Catastro | |
|---|---|
| Estado (Factores Técnicos) | REGULAR |
| Observaciones | COMPUERTA DE ENTREGA EN CANAL DERIVADO VIÑA VIEJA, DONDE LA CONEXIÓN ENTRE EL VASTAGO Y LA COMPUERTA SE ENCUENTRA DOBLADA |

| Detalle del Catastro | |
|---|---|
| Tipo de Rehabilitación | SE REQUIERE HACER MANTENCION |

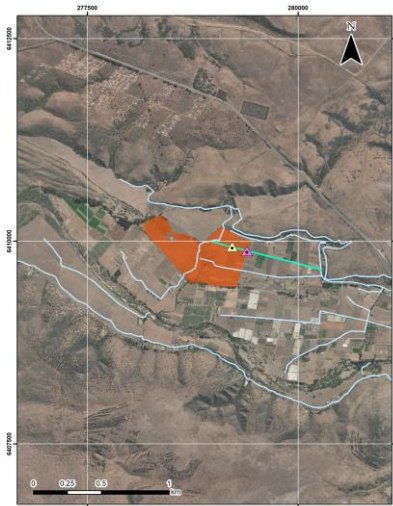
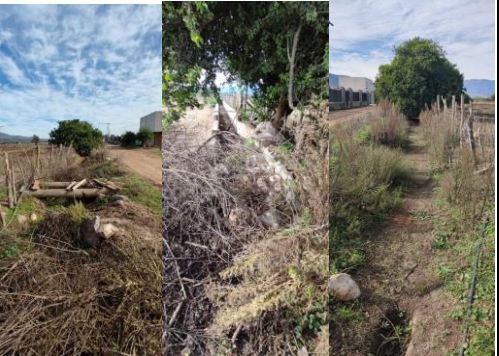
| Detalle de Infraestructura de Riego | |
|---|---|
| Características de Infraestructura | TRAMO DE 180 M DE CANAL DERIVADO VIÑA VIEJA SIN REVESTIR CON VEGETACION, LO QUE IMPIDE EL BUEN CURSO DEL AGUA HACIA LOS REGANTES. |
| Observaciones | TRAMO DE 180 M DE CANAL DERIVADO VIÑA VIEJA SIN REVESTIR CON VEGETACION, LO QUE IMPIDE EL BUEN CURSO DEL AGUA HACIA LOS REGANTES. SE PUEDE CONTACTAR AL 992516183 (CECIL LEIVA TRIGO- PRESIDENTE) |

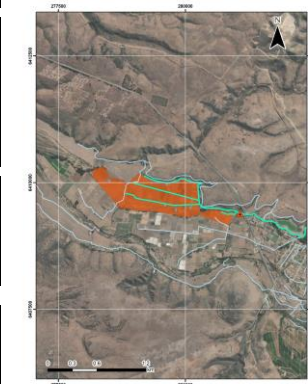
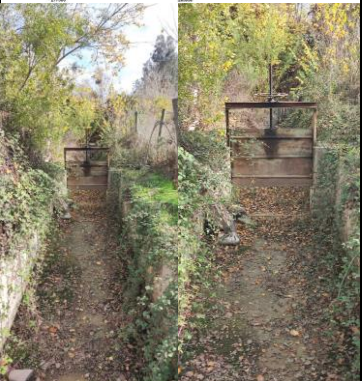
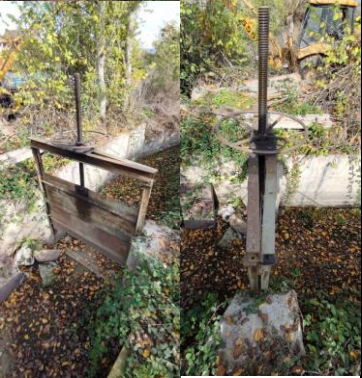
| Detalle del Catastro | |
|---|---|
| Estado (Factores Técnicos) | DEFICIENTE |
| Observaciones | COMPUERTA DE ENTREGA SE ENCUENTRA TRANCADA EN SUS FUNCIONES DE ABERTURA Y CIERRE |

| Detalle del Catastro | |
|---|---|
| Tipo de Rehabilitación | SE REQUIERE HACER MANTENCIÓN |

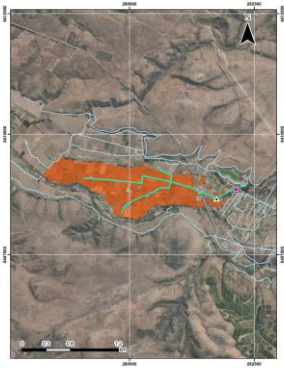
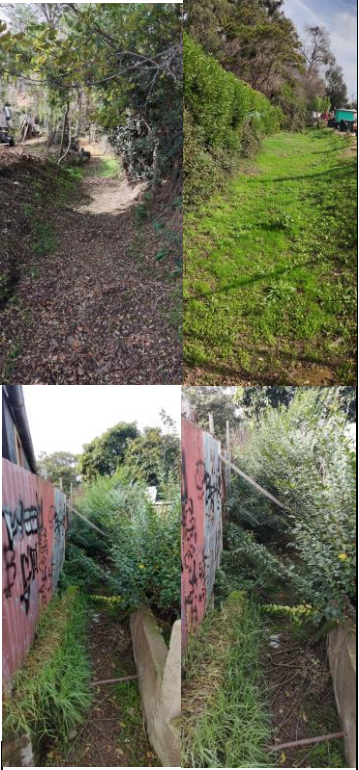
| Características de Infraestructura | TRAMO DE 445 M DE CANAL DERIVADO LOS RANCHOS SIN REVESTIR CON VEGETACIÓN, LO QUE IMPIDE EL BUEN CURSO DEL AGUA HACIA LOS REGANTES. | | | |
| Observaciones | TRAMO DE 445 M DE CANAL DERIVADO LOS RANCHOS SIN REVESTIR CON VEGETACIÓN, LO QUE IMPIDE EL BUEN CURSO DEL AGUA HACIA LOS REGANTES. SE PUEDE CONTACTAR AL 992516183 (KEGL LEVA TRIGO- PRESIDENTE) | | | |

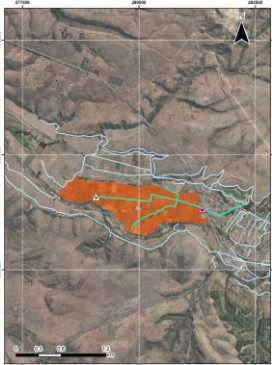
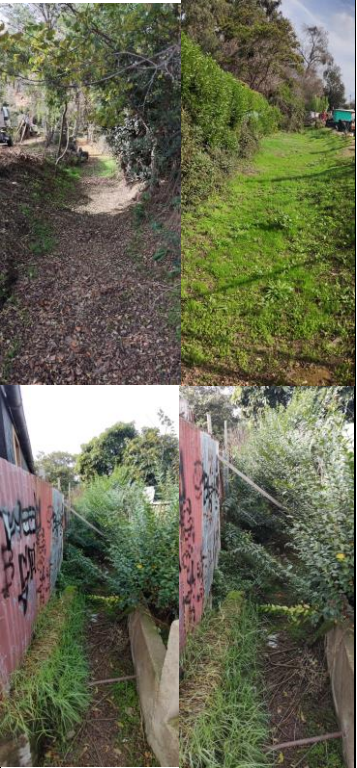
| Características de Infraestructura | TRAMO DE 2500 M DE CANAL DERIVADO LOS RANCHOS SIN REVESTIR CON VEGETACIÓN, LO QUE IMPIDE EL BUEN CURSO DEL AGUA HACIA LOS REGANTES. | | | |
| Observaciones | TRAMO DE 2500 M DE CANAL DERIVADO LOS RANCHOS SIN REVESTIR CON VEGETACIÓN, LO QUE IMPIDE EL BUEN CURSO DEL AGUA HACIA LOS REGANTES. SE PUEDE CONTACTAR AL 992516183 (KEGL LEVA TRIGO- PRESIDENTE) | | | |

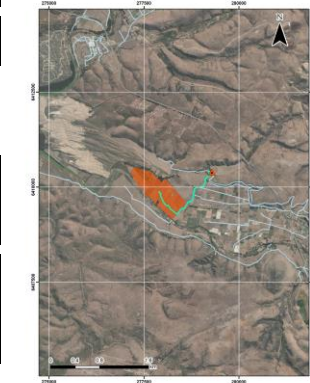
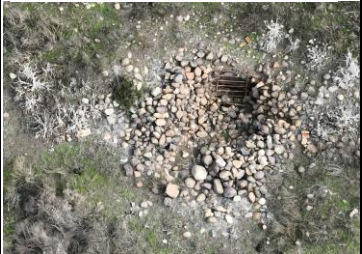
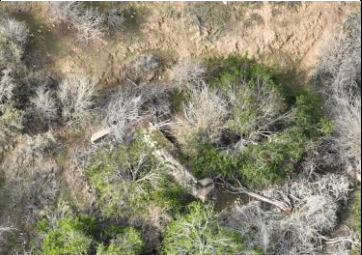
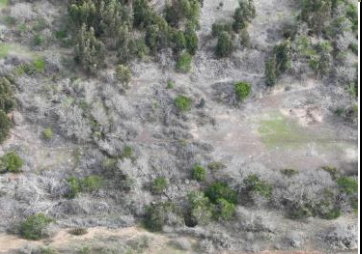
| Detalle del Catastro | |
|---|---|
| Estado (Factores Técnicos) | DEFICIENTE |
| Observaciones | SAIDA DE AGUA EMBALSE LOS CULENES EN MAL ESTADO |

| Detalle del Catastro | |
|---|---|
| Tipo de Rehabilitación | SE REQUIERE INSTALAR TUBO DE SALIDA CON UNA ALTURA ADECUADA CON RESPECTO AL SUELO PARA EVITAR TURBIDEZ CON LA SEDIMENTACIÓN. INSTALAR VÁLVULA DE REGULACIÓN A LA SALIDA DEL ACUMULADOR. INSTALAR FILTRO O MALLA A LA ENTRADA DEL TUBO. |

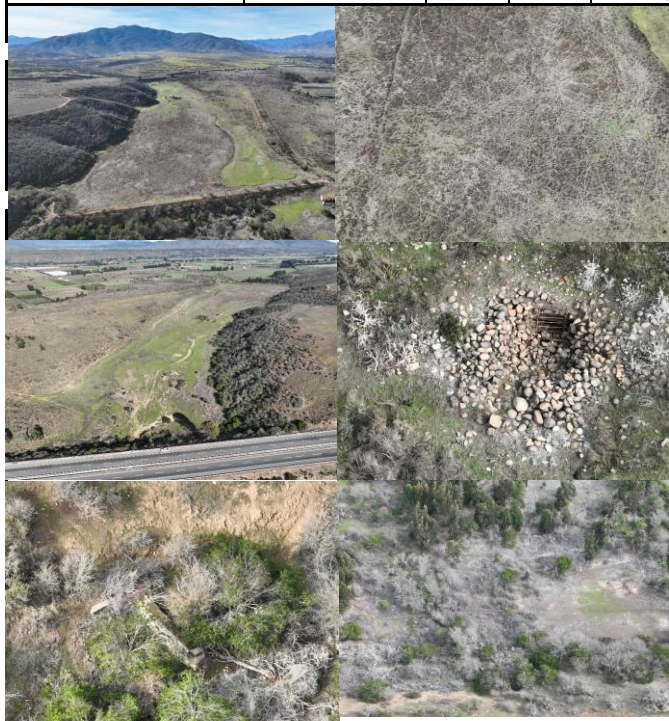
| Detalle del Catastro | |
|---|---|
| Estado (Factores Técnicos) | DEFICIENTE |
| Estado (Factores de Gestión) | DEFICIENTE |
