CATASTRO DE INFRAESTRUCTURA DE RIEGO

Región	VALLE DE LA MUERTE
Provincia	SAN FELIPE
Comuna	PUTAENDO
Cuenca	RÍO ACONCAGUA
SubCuenca	ACONCAGUA MEDIO
Nombre de Infraestructura	CANAL RINCONADA GRANDE DE SILVA
Sector	SECTOR OESTE
Fecha	1/30/2024
Obra N°	
Cantidad de Fotos	6
Código BIP	40000000000000000000
Nombre de la Iniciativa	TRANSFERENCIA TECNOLÓGICA DE INFORMACIÓN PARA PEQUEÑO Y MEDIANO AGRICULTOR REGIÓN DE VALPARAISO
Si es un tramo	
Cota (Inicio) m.s.n.m	724
Cota (Final) m.s.n.m	724
Coordinadas	
Datum	WGS 1984
Huso	19 H
Norte (Inicio)	6363784.00 m
Este (Inicio)	340612.00 m
Norte (Final)	6363784.00 m
Este (Final)	340612.00 m

CATASTRO DE SINGULARIDADES

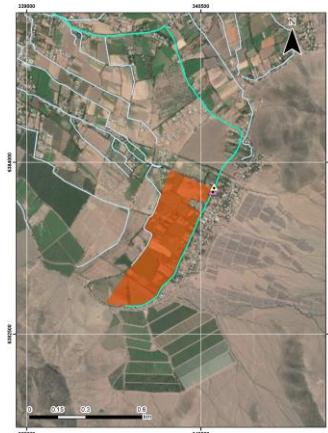
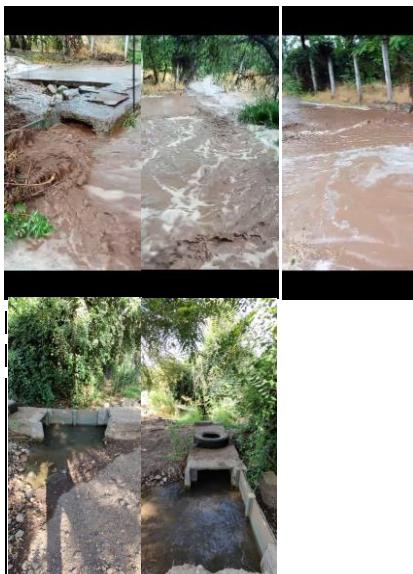
Descripción General	
Fecha de creación	1/30/2024
Código Institucional	54230100011000000000
Observación	
Detalle de Infraestructura de Riego	
Tipo de Infraestructura	CANAL
Largo (m)	22
Nombre Organizado	COMUNIDAD DE AGUAS CANAL RINCONADA GRANDE
Número de Usuarios	543
Fuente de Abastecimiento	RÍO PUTAENDO
Fecha de Construcción	
Área Afectada (% DE AR TOTAL)	42.83 Ha (22%)
Caudal max por desecho (m³/s)	0.634
Tipo de Red	PRIMARIA
Acceso	DIFÍCILIDAD BAJA
Características de Infraestructura	TUNEL EN MAL ESTADO POR CRECIDA DE QUEBRADAS DE AGUAS LLUVIAS. TUNEL RECTANGULAR DE 1 M DE ANCHO POR 6 M DE LARGO POR 1 M DE ALTO.
Observaciones	ROTURA DE 2 METROS DE TUNEL DE HORMIGÓN DEL CANAL MADRE, PROVOCADO POR CRECIDA DE AGUAS LLUVIAS. SE PUEDE CONTACTAR AL 931742380 (FIDEL CORTES-PRESIDENTE)
Consultor Responsable	CIREN
Revisor Responsable	CRISTOBAL CORREA

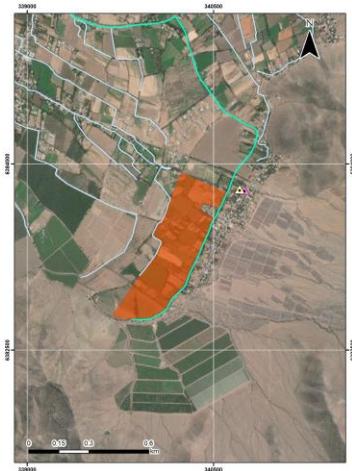
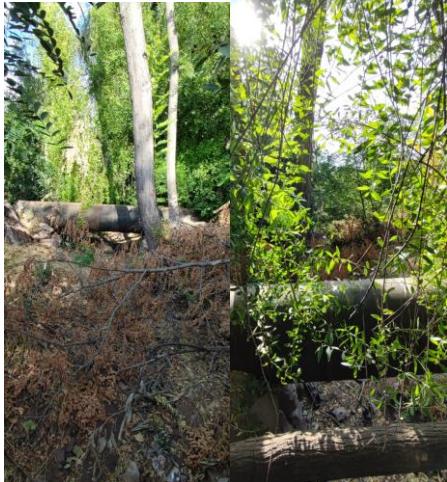
Detalle de Infraestructura de Riego	
Tipo de Infraestructura	CANAL
Longitud (m)	2
Nombre Organización	COMUNIDAD DE AGUAS CANAL RINCONADA GRANDE
Número de Usuarios	543
Fuente de Abastecimiento	RIO PUTAENDO
Fecha de Construcción	1980
Superficie Abastada (% DE AR TOTAL)	42.83 HA (22%)
Caudal total por derecho (m3/s)	0.634
Tipo de Red	SECUNDARIA
Acceso	DIFICULTAD ALTA
Características de Infraestructura	TUBERIA DE ACERO EN BUEN ESTADO PASO CANAL DEL MEDIO.
Observaciones	TUBERIA DE ACERO EN BUEN ESTADO PASO CANAL DEL MEDIO, PERO ES ARRASTRADO POR LAS CRECIDAS EN LA QUEBRADA DE AGUAS LLUVIAS. SE PUEDEN CONTACTAR AL 931742380 (FIDEL CORTES-PRESIDENTE)
Consultor Responsable	CIREN
Revisor Responsable	CRISTOBAL CORREA

Región	VALPARAISO
Provincia	SAN FELIPE
Comuna	PUTAENDO
Cuenca	BIO ACONCAGUA
SubCuenca	ACONCAGUA MEDIO
Nombre de Infraestructura	CANAL RINCONADA GRANDE DE SILVA - CANAL DEL MEDIO
Sector	SECTOR ORIENTE
Fecha	1/30/2024
Obra N°	
Cantidad de Fotos	3
Código BIP	4006312-0
Nombre de la Iniciativa	TRANSFERENCIA TECNOLOGIAS DE INFORMACION PARA PEQUEÑO Y MEDIANO AGRICULTOR REGION DE VALPARAISO
Si es un tramo	
Cota (Inicio) m.s.n.m	727
Cota (Final) m.s.n.m	727

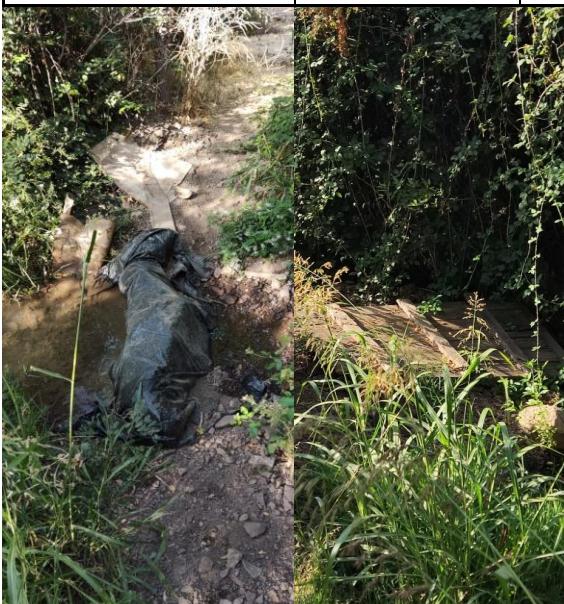
Detalle del Catastro	
Singularidad	COMPUERTA
Estado (Factores Técnicos)	DEFICIENTE
Estado (Factores de Gestión)	DEFICIENTE
Grado de Mantención	MALO
Superficie Afectada (% DE AR TOTAL)	-
Fecha de Construcción	-
Acceso	DIFICULTAD MEDIA
Observaciones	FALTA COMPUERTA ENTREGA RAMAL CANAL RINCONADA GRANDE
Tipo de Rehabilitación	SE REQUIERE INSTALAR COMPUERTA METALICA, INCLUYENDO VOLANTE, CADENA CON CANDADO, BUJE Y VÁSTAGO, RANURAS, ESTRUCTURA DE LA COMPUERTA Y LOSA DE MANIOBRA DE
Consultor Responsable	CIREN
Revisor Responsable	CRISTOBAL CORREA

Geometría	
Tipo de Sección	RECTANGULAR
Materialidad	-
Ancho (m)	-
Alto (m)	-
Espesor (m)	-

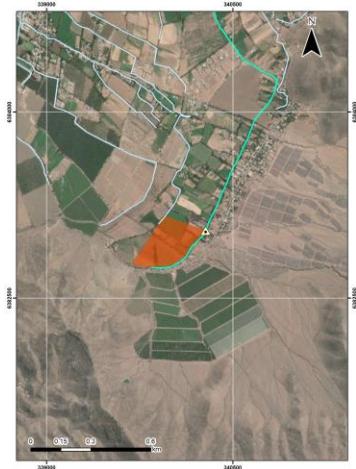
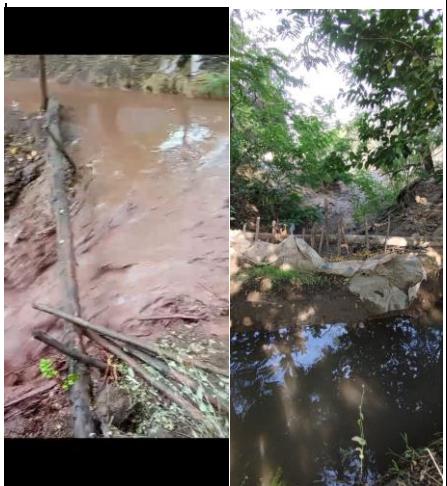
Tipo de Infraestructura	CANAL
Longitud (m)	2
Nombre Organización	COMUNIDAD DE AGUAS CANAL RINCONADA GRANDE
Número de Usuarios	543
Fuente de Abastecimiento	RIO PUTAENDO
Fecha de creación	
Superficie Atendida (% DE AR TOTAL)	13.85 HA (7%)
Caudal total por derecho (m3/s)	0.634
Tipo de Red	SECUNDARIA
Acceso	DIFICULTAD MEDIA
Características de Infraestructura	CANAL SE EMBANCA POR PASO DE QUEBRADA DE CRECIDAS DE AGUAS LLUVIAS
Observaciones	CANAL DEL MEDIO SE EMBANCA POR PASO DE QUEBRADA DE CRECIDAS DE AGUAS LLUVIAS. SE PUEDE CONTACTAR AL 931742380 (FIDEL CORTEZ-PRESIDENTE)
Consultor Responsable	CIREN
Revisor Responsable	CRISTOBAL CORREA

Región	VALPARAISO
Provincia	SAN FELIPE
Comuna	PUTAENDO
Cuenca	BIO ACONCAGUA
SubCuenca	ACONCAGUA MEDIO
Nombre de Infraestructura	CANAL RINCONADA GRANDE DE SILVA - CANAL DEL MEDIO
Sector	SECTOR ORIENTE
Fecha	1/30/2024
Obra N°	
Cantidad de Fotos	3
Código BIP	40046312-0
Nombre de la Iniciativa	TRANSFERENCIA TECNOLOGIAS DE INFORMACION PARA PEQUEÑO Y MEDIANO AGRICULTOR REGION DE VALPARAISO
Si es un tramo	
Cota (Inicio) m.s.n.m	724
Cota (Final) m.s.n.m	724

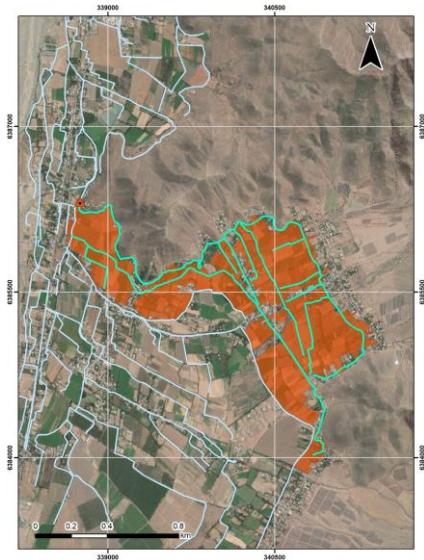
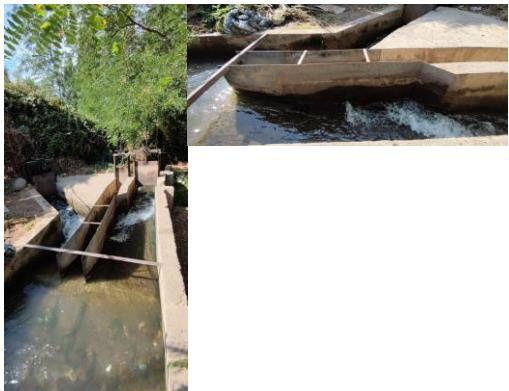
Detalle del Catastro	
Singularidad	MARCO PARTIDOR
Estado (Factores Técnicos)	DEFICIENTE
Estado (Factores de Gestión)	DEFICIENTE
Grado de Mantención	MALO
Superficie Afectada (% DE AR TOTAL)	179,19 HA (92%)
Fecha de Construcción	-
Acceso	DIFICULTAD BAJA
Observaciones	MARCO PARTIDOR EN MAL ESTADO, OXIDADA Y PERFORADA EN SU CUCHILLA
Tipo de Rehabilitación	SE REQUIERE INSTALAR NUEVA CUCHILLA METALICA PARA MARCO PARTIDOR
Consultor Responsable	CIREN
Revisor Responsable	CRISTOBAL CORREA

Geometría	
Tipo de Sección	
Materialidad	METALICA
Ancho (m)	-
Alto (m)	-
Espesor (m)	-

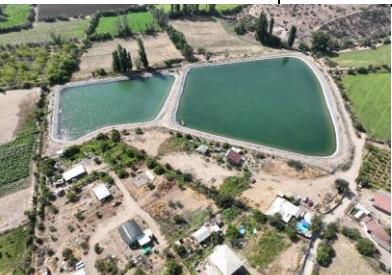
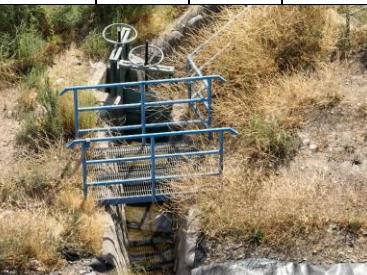
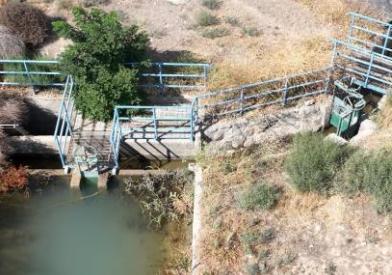
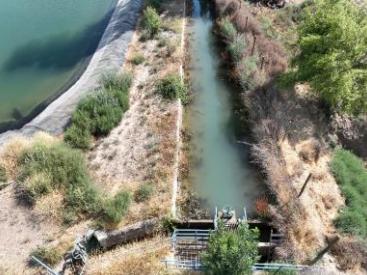
Detalle del Catastro	
Singularidad	TRANQUE
Estado (Factores Técnicos)	BUENO
Estado (Factores de Gestión)	BUENO
Grado de Mantención	BUENO
Superficie Afectada (% DE AR TOTAL)	-
Fecha de Construcción	-
Acceso	DIFICULTAD BAJA
Observaciones	TRANQUE EXTRAPREDIAL REVESTIDO CON GEOMEMBRANA CON CAPACIDAD DE 50700 M3. SUS SINGULARIDADES SE ENCUENTRAN EN BUEN ESTADO
Tipo de Rehabilitación	-
Consultor Responsable	CIREN
Revisor Responsable	CRISTOBAL CORREA

Geometría	
Tipo de Sección	-
Materialidad	REVESTIDO CON GEOMEMBRANA
Ancho (m)	155
Alto (m)	2.5
Largo (m)	147
