CATASTRO DE INFRAESTRUCTURA DE RIEGO

Región	VALPARAISO
Provincia	SAN FELIPE
Comuna	PUTAENDO
Cuenca	RIO ACONCAGUA
SubCuenca	ACONCAGUA MEDIO
Nombre de Infraestructura	CANAL SALINAS
Sector	SECTOR PONIENTE
Fecha	6/10/2024
Etiquetas	
Cantidad de Fotos	3
Código BIP	40046312-0
Nombre de la Iniciativa	TRANSFERENCIA TECNOLOGIAS DE INFORMACION PARA PEQUEÑO Y MEDIANO AGRICULTOR REGION DE VALPARAISO
Si es un tramo	
Cota (Inicio) m.s.n.m	667
Cota (Final) m.s.n.m	658

CATASTRO DE SINGULARIDADES

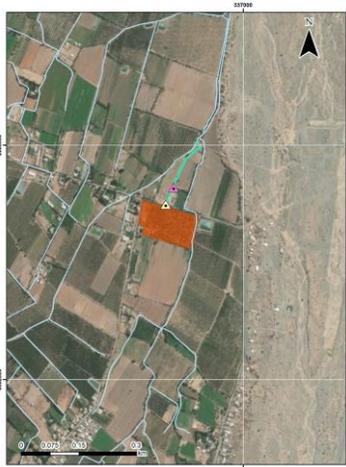
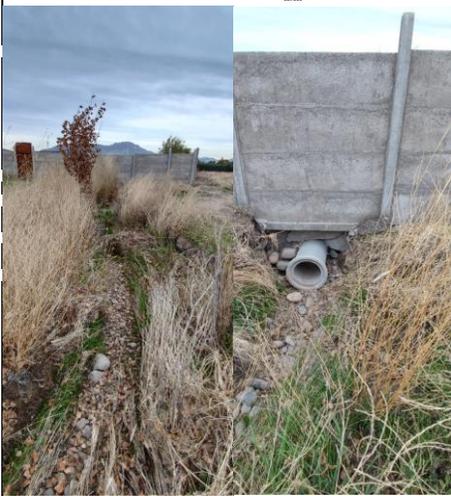
Detalle de Infraestructura de Riego	
Tipo de Infraestructura	CANAL
Longitud (m)	80
Nombre Organización	COMUNIDAD DE AGUAS CANAL SALINAS
Numero de Usuarios	414
Fuente de Abastecimiento	RIO PUTAENDO
Fecha de Construcción	
Superficie Afectada (% DE AR TOTAL)	3,54 HA (1%)
Caudal total por derecho (m3/s)	0,5313
Tipo de Red	SECUNDARIA
Acceso	DIFICULTAD BAJA
Características de Infraestructura	TRAMO DE 80 M SIN REVESTIR QUE PASA POR PROPIEDAD SIN PASO DE SERVIDEMBRE.
Observaciones	TRAMO DE 80 M SIN REVESTIR QUE PASA POR PROPIEDAD SIN PASO DE SERVIDEMBRE. SE PUEDE CONTACTAR AL 994823811 (ROBERTO GARATE- PRESIDENTE)
Consultor Responsable	CIREN
Revisor Responsable	CRISTOBAL CORREA

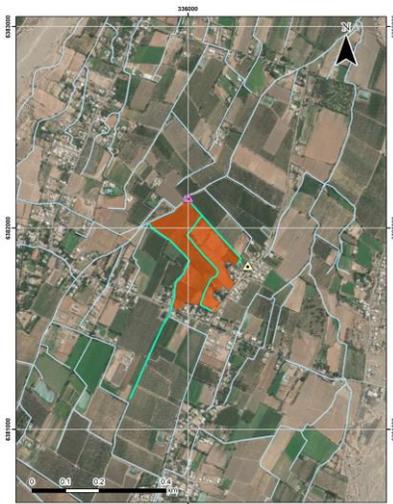
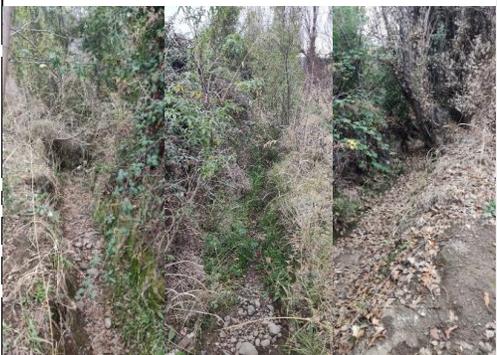
Detalle de Infraestructura de Riego	
Tipo de Infraestructura	CANAL
Longitud (m)	440
Nombre Organización	COMUNIDAD DE AGUAS CANAL SALINAS
Numero de Usuarios	414
Fuente de Abastecimiento	RÍO PUTAENDO
Fecha de Construcción	-
Superficie Afectada (% DE AR TOTAL)	11,7 HA (4%)
Caudal total por derecho (m3/s)	0.5313
Tipo de Red	SECUNDARIA
Acceso	DIFICULTAD BAJA
Características de Infraestructura	TRAMO DE 440 M, SIN REVESTIR. TRAMO CON BASTANTE VEGETACIÓN LO QUE DEMORA LA LLEGADA DEL AGUA (AFECTA EN LOS TURNOS). SE RECOMIENDA REVESTIR CON LOSETA DE HORMIGÓN, HORMIGÓN ARMADO O SIMILAR
Observaciones	TRAMO DE 440 M, SIN REVESTIR. TRAMO CON BASTANTE VEGETACIÓN LO QUE DEMORA LA LLEGADA DEL AGUA (AFECTA EN LOS TURNOS). SE RECOMIENDA REVESTIR CON LOSETA DE HORMIGÓN, HORMIGÓN ARMADO O SIMILAR. SE PUEDE CONTACTAR AL 994823811 (ROBERTO GARATE- PRESIDENTE)
Consultor Responsable	CIREN
Revisor Responsable	CRISTOBAL CORREA

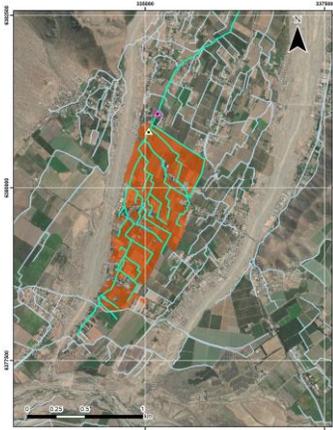
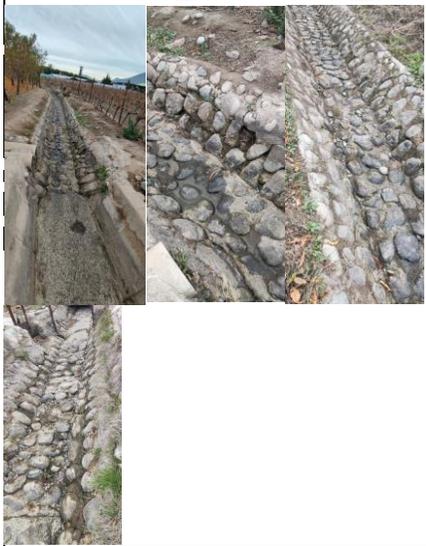
Detalle de Infraestructura de Riego	
Tipo de Infraestructura	CANAL
Longitud (m)	440
Nombre Organización	COMUNIDAD DE AGUAS CANAL SALINAS
Numero de Usuarios	414
Fuente de Abastecimiento	RIO PUTAENDO
Fecha de Construcción	
Superficie Abastecida (% DE AR TOTAL)	180,86 HA (57%)
Caudal total por derecho (m3/s)	0,5313
Tipo de Red	PRIMARIA
Acceso	DIFFICULTAD BAJA
Características de Infraestructura	TRAMO CANAL DE 300 M REVESTIDO CON MAMPOSTERIA DE PIEDRA, CON DESGASTE DE MATERIAL TERMINO MEDIO, EROSIONANDOSE E INFILTRANDOSE EL AGUA.
Observaciones	TRAMO CANAL DE 300 M REVESTIDO CON MAMPOSTERIA DE PIEDRA, CON DESGASTE DE MATERIAL TERMINO MEDIO, EROSIONANDOSE E INFILTRANDOSE EL AGUA. SE PUEDE CONTACTAR AL 994823811 (ROBERTO GARATE-PRESIDENTE)
Consultor Responsable	CIREN
Revisor Responsable	CRISTOBAL CORREA

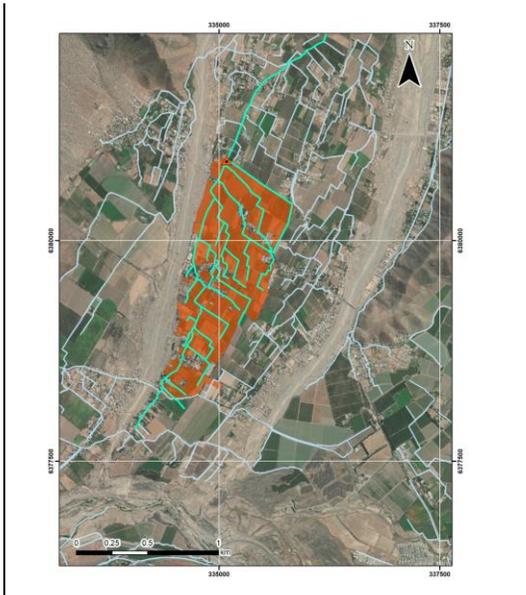
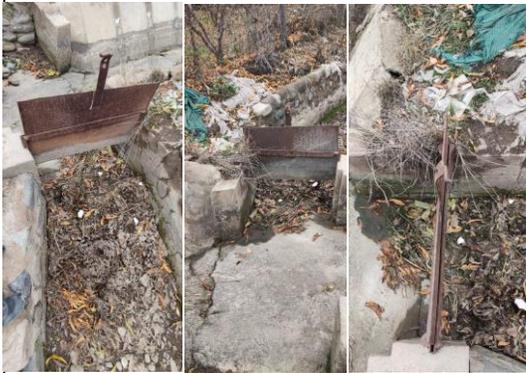
Detalle del Catastro	
Singularidad	COMPUERTA
Estado (Factores Técnicos)	DEFICIENTE
Estado (Factores de Gestión)	DEFICIENTE
Grado de Mantenimiento	MALO
Superficie Afectada (% DE AR TOTAL)	180,86 HA (57%)
Fecha de Construcción	
Acceso	DIFICULTAD BAJA
Observaciones	COMPUERTA DE ENTREGA METALICA DE 0,95 M DE ANCHO POR 0,6 M DE ALTO POR 0,007 M DE ESPESOR. COMPUERTA EN MAL ESTADO
Tipo de Rehabilitación	SE REQUIERE REEMPLAZAR COMPUERTA POR UNA METALICA CON LAS MISMAS DIMENSIONES, INCLUYENDO VOLANTE, BUJE Y VÁSTAGO, RANURAS Y ESTRUCTURA.
Consultor Responsable	CIREN
Revisor Responsable	CRISTOBAL CORREA

Geometría	
Tipo de Sección	RECTANGULAR
Materialidad	METALICA
Ancho (m)	0.95
Alto (m)	0.6
Espesor (m)	0.007

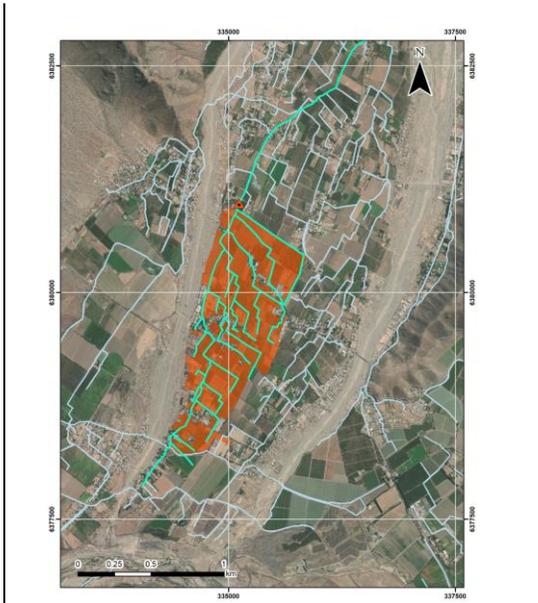
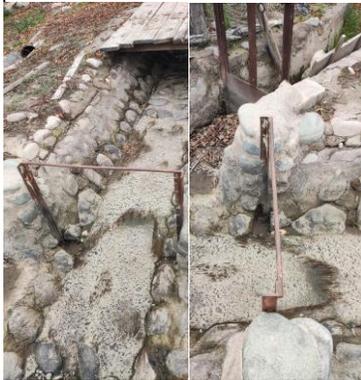
Detalle del Catastro	
Singularidad	COMPUERTA
Estado (Factores Técnicos)	DEFICIENTE
Estado (Factores de Gestión)	DEFICIENTE
Grado de Mantenimiento	MALO
Superficie Afectada (% DE AR TOTAL)	180,86 HA (57%)
Fecha de Construcción	-
Acceso	DIFICULTAD BAJA
Observaciones	FALTA COMPUERTA DE ENTREGA METALICA DE 0,98 M DE ANCHO POR 0,7 M DE ALTO .
Tipo de Rehabilitación	SE REQUIERE INSTALAR COMPUERTA POR UNA METALICA CON LAS MISMAS DIMENSIONES, INCLUYENDO VOLANTE, BUJE Y VÁSTAGO, RANURAS Y ESTRUCTURA.
Consultor Responsable	CIREN
Revisor Responsable	CRISTOBAL CORREA

Geometría	
Tipo de Sección	RECTANGULAR
Materialidad	METALICA
Ancho (m)	0.98
Alto (m)	0.7
Espesor (m)	-

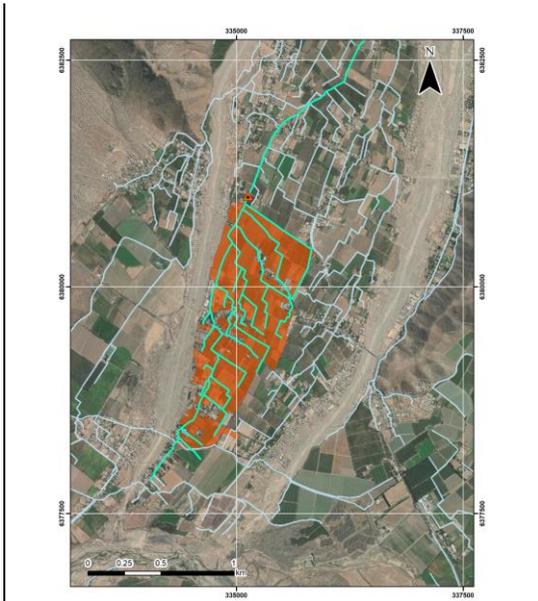
Detalle del Catastro	
Singularidad	COMPUERTA
Estado (Factores Técnicos)	DEFICIENTE
Estado (Factores de Gestión)	DEFICIENTE
Grado de Mantenimiento	MALO
Superficie Afectada (% DE AR TOTAL)	180,86 HA (57%)
Fecha de Construcción	-
Acceso	DIFICULTAD BAJA
Observaciones	FALTA COMPUERTA DE ENTREGA METALICA
Tipo de Rehabilitación	SE REQUIERE INSTALAR COMPUERTA POR UNA METALICA CON LAS MISMAS DIMENSIONES, INCLUYENDO VOLANTE, BUJE Y VÁSTAGO, RANURAS Y ESTRUCTURA.
Consultor Responsable	CIREN
Revisor Responsable	CRISTOBAL CORREA

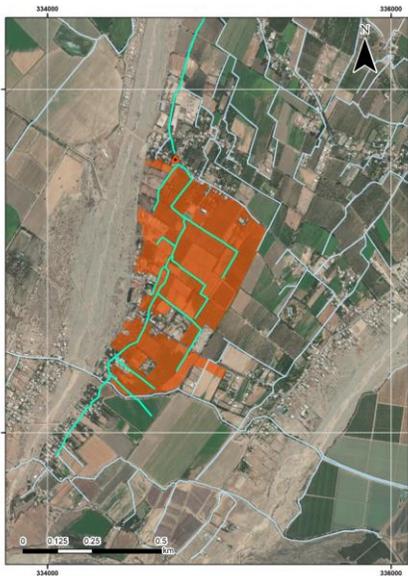
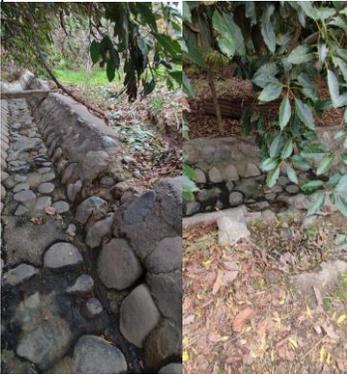
Detalle del Catastro	
Singularidad	REVESTIMIENTO
Estado (Factores Técnicos)	DEFICIENTE
Estado (Factores de Gestión)	DEFICIENTE
Grado de Mantenimiento	MALO
Superficie Afectada (% DE AR TOTAL)	62.08 HA (20%)
Fecha de Construcción	-
Acceso	DIFICULTAD BAJA
Observaciones	ROTURA EN REVESTIMIENTO DE MAMPOSTERIA DE PIEDRA
Tipo de Rehabilitación	SE REQUIERE REPARAR
Consultor Responsable	CIREN
Revisor Responsable	CRISTOBAL CORREA

Geometría	
Tipo de Sección	TRAPEZOIDAL
Materialidad	MAMPOSTERIA DE PIEDRA
Ancho (m)	-
Alto (m)	-
Espesor (m)	-

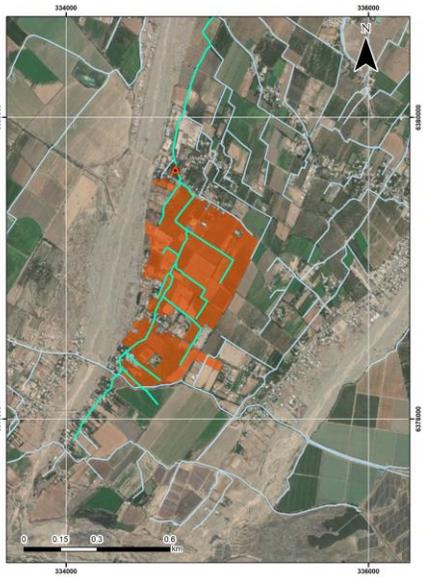
Detalle del Catastro	
Singularidad	COMPUERTA
Estado (Factores Técnicos)	DEFICIENTE
Estado (Factores de Gestión)	DEFICIENTE
Grado de Mantenimiento	MALO
Superficie Afectada (% DE AR TOTAL)	62.08 HA (20%)
Fecha de Construcción	-
Acceso	DIFICULTAD BAJA
Observaciones	FALTA COMPUERTA DE ENTREGA METALICA
Tipo de Rehabilitación	SE REQUIERE INSTALAR COMPUERTA POR UNA METALICA CON LAS MISMAS DIMENSIONES, INCLUYENDO VOLANTE, BUJE Y VÁSTAGO, RANURAS Y ESTRUCTURA.
Consultor Responsable	CIREN
Revisor Responsable	CRISTOBAL CORREA

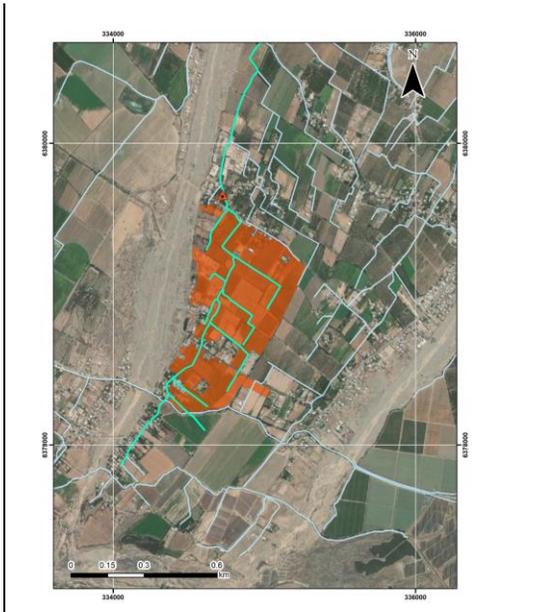
Detalle del Catastro	
Singularidad	COMPUERTA
Estado (Factores Técnicos)	DEFICIENTE
Estado (Factores de Gestión)	DEFICIENTE
Grado de Mantenimiento	MALO
Superficie Afectada (% DE AR TOTAL)	62.08 HA (20%)
Fecha de Construcción	-
Acceso	DIFICULTAD BAJA
Observaciones	FALTA COMPUERTA DE ENTREGA METALICA
Tipo de Rehabilitación	SE REQUIERE INSTALAR COMPUERTA POR UNA METALICA CON LAS MISMAS DIMENSIONES, INCLUYENDO VOLANTE, BUJE Y VÁSTAGO, RANURAS Y ESTRUCTURA.
Consultor Responsable	CIREN
Revisor Responsable	CRISTOBAL CORREA

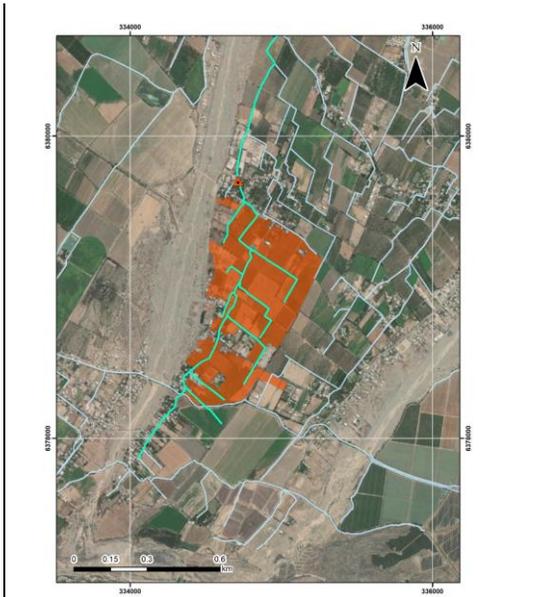
Detalle del Catastro	
Singularidad	COMPUERTA
Estado (Factores Técnicos)	DEFICIENTE
Estado (Factores de Gestión)	DEFICIENTE
Grado de Mantenimiento	MALO
Superficie Afectada (% DE AR TOTAL)	62.08 HA (20%)
Fecha de Construcción	-
Acceso	DIFICULTAD BAJA
Observaciones	FALTA COMPUERTA DE ENTREGA METALICA
Tipo de Rehabilitación	SE REQUIERE INSTALAR COMPUERTA POR UNA METALICA CON LAS MISMAS DIMENSIONES, INCLUYENDO VOLANTE, BUJE Y VÁSTAGO, RANURAS Y ESTRUCTURA.
Consultor Responsable	CIREN
Revisor Responsable	CRISTOBAL CORREA

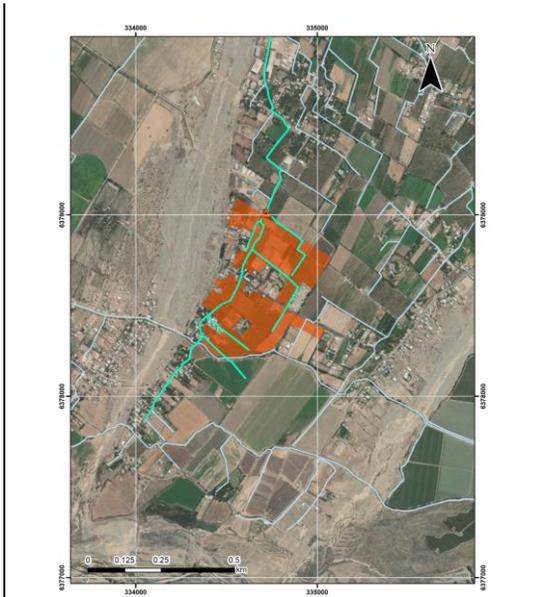
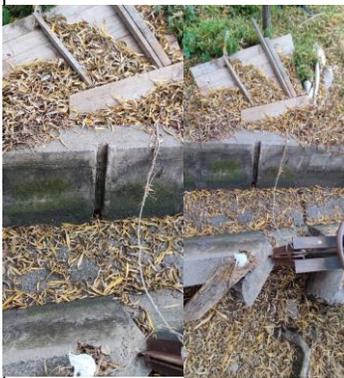
Detalle del Catastro	
Singularidad	COMPUERTA
Estado (Factores Técnicos)	DEFICIENTE
Estado (Factores de Gestión)	DEFICIENTE
Grado de Mantenimiento	MALO
Superficie Afectada (% DE AR TOTAL)	29,34 HA (9%)
Fecha de Construcción	-
Acceso	DIFICULTAD BAJA
Observaciones	FALTA COMPUERTA DE ENTREGA METALICA
Tipo de Rehabilitación	SE REQUIERE INSTALAR COMPUERTA POR UNA METALICA CON LAS MISMAS DIMENSIONES, INCLUYENDO VOLANTE, BUJE Y VÁSTAGO, RANURAS Y ESTRUCTURA.
Consultor Responsable	CIREN
Revisor Responsable	CRISTOBAL CORREA

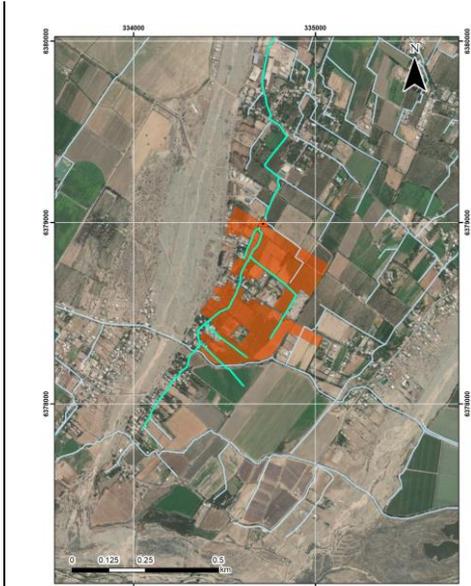
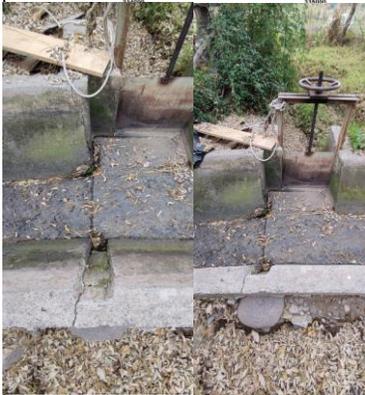
Detalle del Catastro	
Singularidad	COMPUERTA
Estado (Factores Técnicos)	DEFICIENTE
Estado (Factores de Gestión)	DEFICIENTE
Grado de Mantenimiento	MALO
Superficie Afectada (% DE AR TOTAL)	29,34 HA (9%)
Fecha de Construcción	-
Acceso	DIFICULTAD BAJA
Observaciones	FALTA COMPUERTA DE ENTREGA METALICA
Tipo de Rehabilitación	SE REQUIERE INSTALAR COMPUERTA POR UNA METALICA CON LAS MISMAS DIMENSIONES, INCLUYENDO VOLANTE, BUJE Y VÁSTAGO, RANURAS Y ESTRUCTURA.
Consultor Responsable	CIREN
Revisor Responsable	CRISTOBAL CORREA

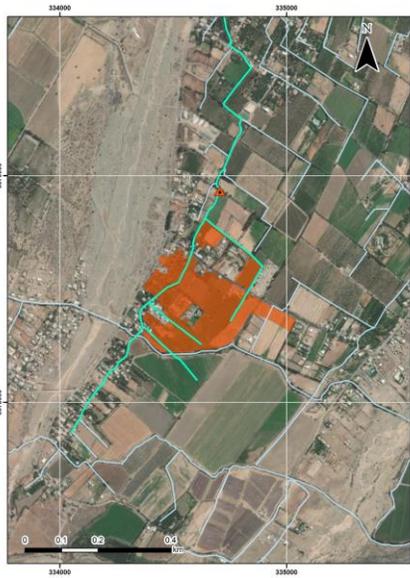
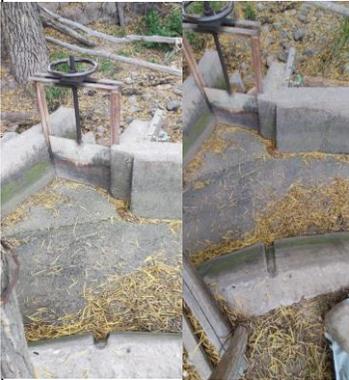
Detalle del Catastro	
Singularidad	COMPUERTA
Estado (Factores Técnicos)	DEFICIENTE
Estado (Factores de Gestión)	DEFICIENTE
Grado de Mantenimiento	MALO
Superficie Afectada (% DE AR TOTAL)	17,28 HA (6%)
Fecha de Construcción	-
Acceso	DIFICULTAD BAJA
Observaciones	FALTA COMPUERTA DE ENTREGA METALICA
Tipo de Rehabilitación	SE REQUIERE INSTALAR COMPUERTA POR UNA METALICA CON LAS MISMAS DIMENSIONES, INCLUYENDO VOLANTE, BUJE Y VÁSTAGO, RANURAS Y ESTRUCTURA.
Consultor Responsable	CIREN
Revisor Responsable	CRISTOBAL CORREA

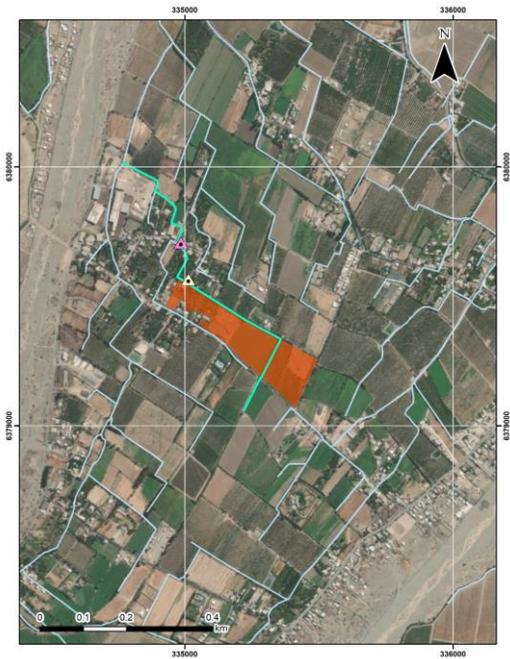
Detalle de Infraestructura de Riego	
Tipo de Infraestructura	CANAL
Longitud (m)	190
Nombre Organización	COMUNIDAD DE AGUAS CANAL SALINAS
Numero de Usuarios	414
Fuente de Abastecimiento	RÍO PUTAENDO
Fecha de Construcción	
Superficie Afectada (% DE AR TOTAL)	8,09 HA (3%)
Caudal total por derecho (m3/s)	0.5313
Tipo de Red	SECUNDARIA
Acceso	DIFICULTAD BAJA
Características de Infraestructura	TRAMO DE 190 M SIN REVESTIR QUE PASA POR PROPIEDAD SIN PASO DE SERVIDEMBRE.
Observaciones	TRAMO DE 190 M SIN REVESTIR QUE PASA POR PROPIEDAD SIN PASO DE SERVIDEMBRE. SE PUEDE CONTACTAR AL 994823811 (ROBERTO GARATE-PRESIDENTE)
Consultor Responsable	CIREN
Revisor Responsable	CRISTOBAL CORREA

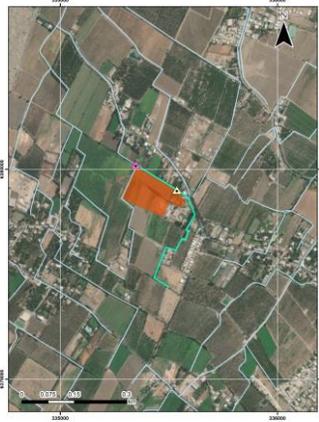
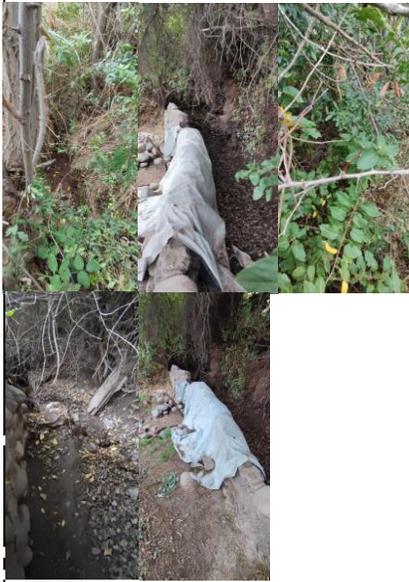
Detalle de Infraestructura de Riego	
Tipo de Infraestructura	CANAL
Longitud (m)	230
Nombre Organización	COMUNIDAD DE AGUAS CANAL SALINAS
Numero de Usuario	414
Fuente de Abastecimiento	RIO PUTAENDO
Fecha de Construcción	
Superficie Afectada (% DE AR TOTAL)	3,69 HA (1%)
Caudal total por derecho (m <sup>3</sup> /s)	0,5333
Tipo de Bed	SFUNGURABO
Acceso	DIFICULTAD BAJA
Características de Infraestructura	TRAMO DE 230 M, SIN REVESTIR. TRAMO CON BASTANTE VEGETACIÓN LO QUE DEMORA LA LLEGADA DEL AGUA (AFECTA EN LOS TURNOS). ADEMÁS, SE EROSIONA INFRAESTRUCTURA. SE RECOMIENDA REVESTIR CON LOSETA DE HORMIGÓN, HORMIGÓN ARMADO O SIMILAR
Observaciones	TRAMO DE 230 M, SIN REVESTIR. TRAMO CON BASTANTE VEGETACIÓN LO QUE DEMORA LA LLEGADA DEL AGUA (AFECTA EN LOS TURNOS). ADEMÁS, SE EROSIONA INFRAESTRUCTURA. SE RECOMIENDA REVESTIR CON LOSETA DE HORMIGÓN, HORMIGÓN ARMADO O SIMILAR. SE PUEDE CONTACTAR AL 994823811 (ROBERTO GARATE-PRESIDENTE).
