CATASTRO DE SINGULARIDADES

Región	VALPARAISO
Provincia	SAN FELIPE
Comuna	PUTAENDO
Cuenca	RIO ACONCAGUA
SubCuenca	ACONCAGUA MEDIO
Nombre del Canal	CANAL SILVA VIEJO
Km o Tramo	
Fecha	1/30/2024
Obra N°	
Cantidad de Fotos	2
Código BIP	40046312-0
Nombre de la Iniciativa	TRANSFERENCIA TECNOLOGIAS DE INFORMACION PARA PEQUEÑO Y MEDIANO AGRICULTOR REGION DE VALPARAISO
	<b>Si es Puntual</b>
Cota m.s.n.m	809

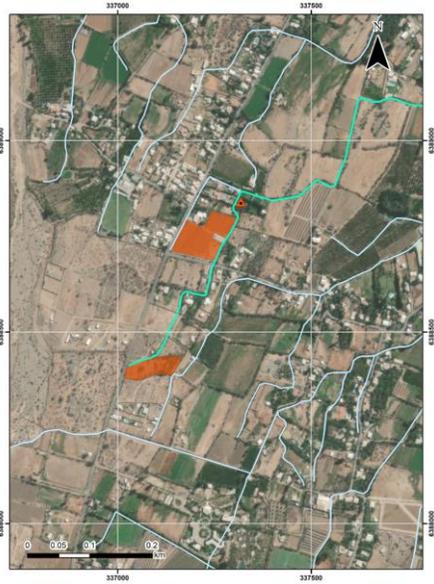
Detalle del Catastro	
Singularidad	COMPUERTA
Estado (Factores Técnicos)	DEFICIENTE
Estado (Factores de Gestión)	DEFICIENTE
Grado de Mantenimiento	MALO
Superficie Afectada (% DE AR TOTAL)	1,85 HA (3%)
Fecha de Construcción	
Acceso	DIFICULTAD ALTA
Observaciones	COMPUERTA DE REGULACION METALICA RAMAL EL SAUCE DE 0,48 M DE ANCHO POR 0,6 M DE ALTO POR 0,005 M DE ESPESOR. NO POSEE HOJA Y ESTRUCTURA EN MAL ESTADO
Tipo de Rehabilitación	SE REQUIERE REPARAR ESTRUCTURA E INCLUIR HOJA DE COMPUERTA
Consultor Responsable	CIREN
Revisor Responsable	CRISTOBAL CORREA

Geometría	
Tipo de Sección	RECTANGULAR
Materialidad	METALICA
Ancho (m)	0.48
Alto (m)	0.6
Espesor (m)	0.005

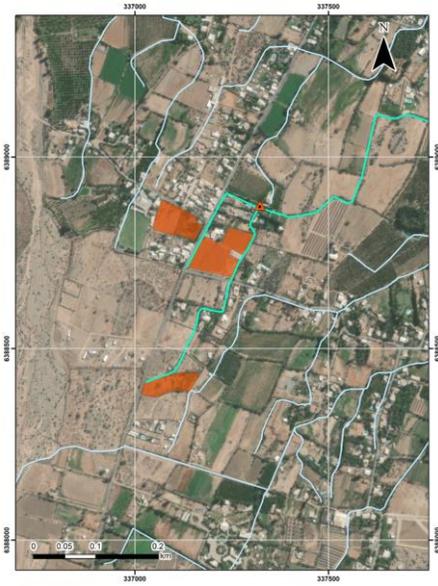
Detalle del Catastro	
Singularidad	COMPUERTA
Estado (Factores Técnicos)	DEFICIENTE
Estado (Factores de Gestión)	DEFICIENTE
Grado de Mantenimiento	MALO
Superficie Afectada (% DE AR TOTAL)	2,86 HA (9%)
Fecha de Construcción	
Acceso	DIFICULTAD ALTA
Observaciones	COMPUERTA DE REGULACION METALICA RAMAL EL SAUCE DE 0,52 M DE ANCHO POR 0,5 M DE ALTO POR 0,005 M DE ESPESOR. NO POSEE HOJA Y ESTRUCTURA EN MAL ESTADO
Tipo de Rehabilitación	SE REQUIERE REPARAR ESTRUCTURA E INCLUIR HOJA DE COMPUERTA
Consultor Responsable	CIREN
Revisor Responsable	CRISTOBAL CORREA

Geometría	
Tipo de Sección	RECTANGULAR
Materialidad	METALICA
Ancho (m)	0.52
Alto (m)	0.5
Espesor (m)	0.005

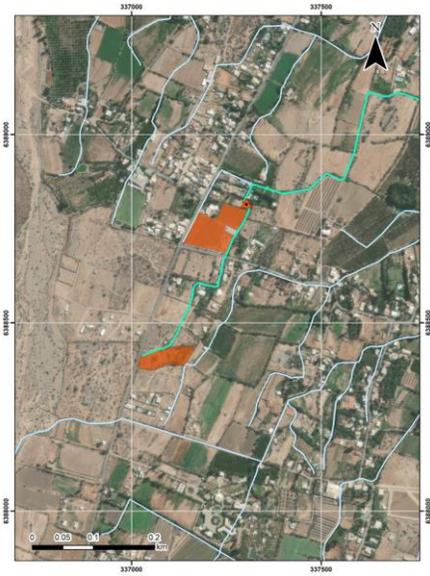
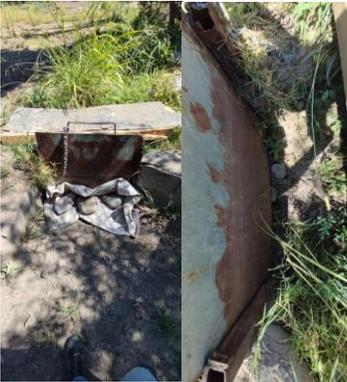
Detalle del Catastro	
Singularidad	COMPUERTA
Estado (Factores Técnicos)	DEFICIENTE
Estado (Factores de Gestión)	DEFICIENTE
Grado de Mantenimiento	MALO
Superficie Afectada (% DE AR TOTAL)	1,85 HA (3%)
Fecha de Construcción	
Acceso	DIFICULTAD ALTA
Observaciones	COMPUERTA DE ENTREGA METALICA RAMAL EL SAUCE DE 0,63 M DE ANCHO POR 0,6 M DE ALTO POR 0,004 M DE ESPESOR. HOJA DE COMPUERTA EN MAL ESTADO
Tipo de Rehabilitación	SE REQUIERE REEMPLAZAR HOJA DE COMPUERTA DE IGUAL DIMENSIONES
Consultor Responsable	CIREN
Revisor Responsable	CRISTOBAL CORREA

Geometría	
Tipo de Sección	RECTANGULAR
Materialidad	METALICA
Ancho (m)	0.63
Alto (m)	0.6
Espesor (m)	0.004
