CATASTRO DE SINGULARIDADES

Región	VALPARAISO
Provincia	MARGA MARGA
Comuna	LIMACHE
Cuenca	RIO ACONCAGUA/IB
Subcuenca	ACONCAGUA BAJO
Nombre del Canal	CANAL TABOLANGO
KM o Tramo	-
Fecha	6/10/2024
Obra N°	5
Código BIP	40046312-0
Nombre de la iniciativa	TRANSFERENCIA TECNOLOGIAS DE INFORMACION PARA PEQUEÑO Y MEDIANO AGRICULTOR REGION DE VALPARAISO
	<b>Si es Puntual</b>
Cota m.s.n.m	56

CATASTRO DE INFRAESTRUCTURA DE RIEGO

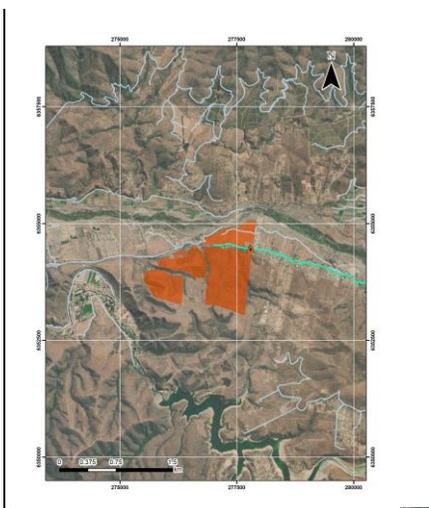
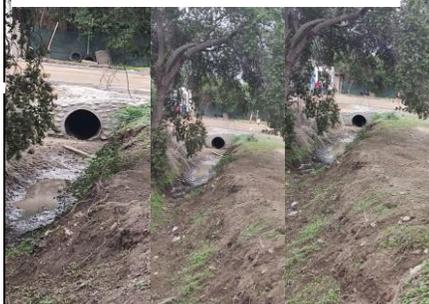
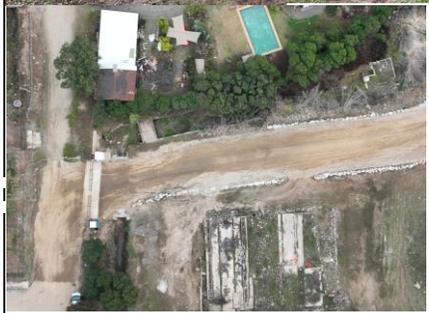
Detalle del Catastro	
Singularidad	TUBERIA
Estado (Factores Técnicos)	BUENO
Estado (Factores de Gestión)	BUENO
Grado de Mantenimiento	DEFICIENTE
Superficie Afectada (% DE AR TOTAL)	242,27 HA (99%)
Fecha de Construcción	-
Acceso	DIFICULTADA BAJA
Observaciones	TUBERIA DE 10 M DE LARGO, CON PRESENCIA DE DEFORMACION POR PASO DE CAMIONES.
Tipo de Rehabilitación	SE REQUIERE ESTUDIAR RESISTENCIA DE MATERIAL, CAMBIAR TUBERIA Y REFORZAR ESTRUCTURA DE HORMIGON
Consultor Responsable	CIREN

Geometría	
Tipo de Sección	CILINDRICA
Materialidad	METALICA
Diámetro (m)	1
Largo (m)	10

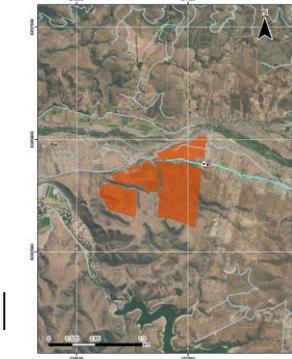
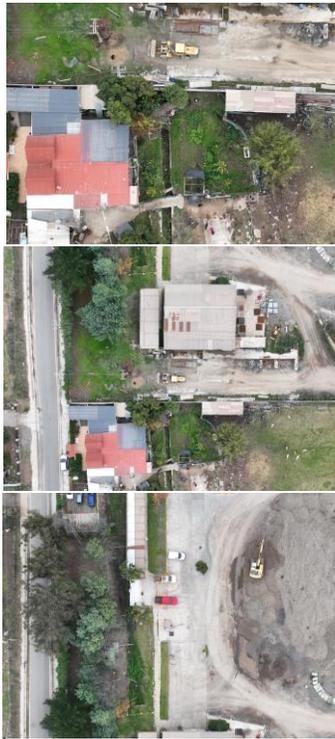
Descripción General				
Fecha de creación	6/19/2024			
Código (Institucional)	540010041000000000			
Observación				
Detalle de Infraestructura de Riego				
Tipo de Infraestructura	CANAL			
Cantidad (m)	85			
Nombre Organización	COMITÉ DE RIEGO CANAL TABOANGO			
Numero de Usuarios	18			
Cuente de Abastecimiento	RIO ACONCAGUA			
Fecha de Construcción	24/27 HA (1976)			
Cantidad Análisis (m de AB TOTAL)	0.379			
Cantidad (m³ por derecho (m³/a))	PRIMAVERA			
Tipo de Red	REGULATORIA			
Características de Infraestructura	TRAMO DE 85 M ENTUBADO CON CONSTRUCCIONES SOBRE EL CANAL			
Observaciones	TRAMO DE 85 M CON CONSTRUCCIONES SOBRE EL CANAL. SE PUEDE CONTACTAR AL 95651363 (JEANNETTE NUÑEZ- PRESIDENTA)			
Consultor Responsable	CIREN			
Usuario Responsable	CRISTINA COHEN			
Información Secundaria de Catastro				
Métodos Complementarios				
ID	Nombre	Tamaño	Creación	Origen

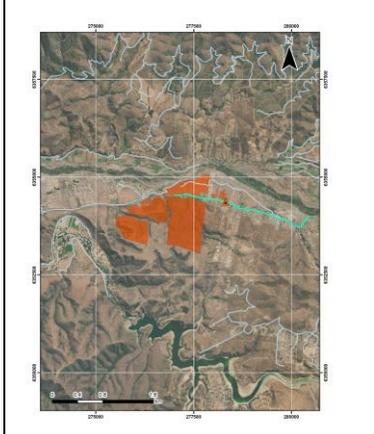
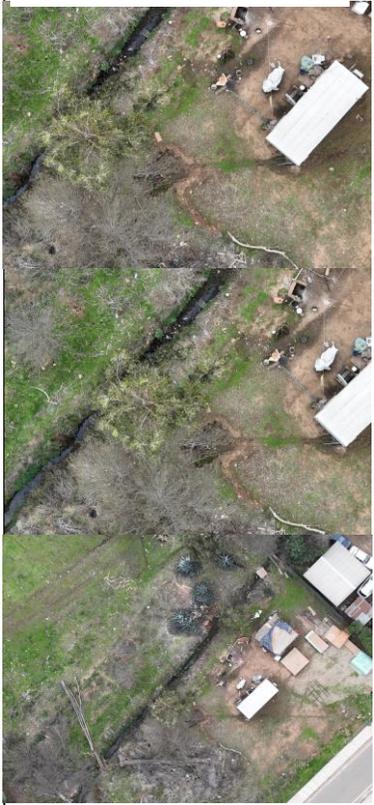
Detalle del Catastro	
Singularidad	AGUAS GRISES
Estado Factores Técnicos	DEFICIENTE
Estado Factores de Gestión	DEFICIENTE
Grado de Mantenimiento	MALO
Superficie Afectada (% DE AB TOTAL)	247,51 HA (95%)
Fecha de Construcción	
Acceso	DEFICULTADA BAA
Observaciones	AGUAS GRISES DOMESTICAS SIN TRATAMIENTO, SON ENVIVADAS DIRECTAMENTE AL CANAL, CONTAMINANDO EL AGUA PARA RIEGO
Tipo de Rehabilitación	SE REQUIERE INSTALAR FOSA SEPTICA
Consultor Responsable	CIREN

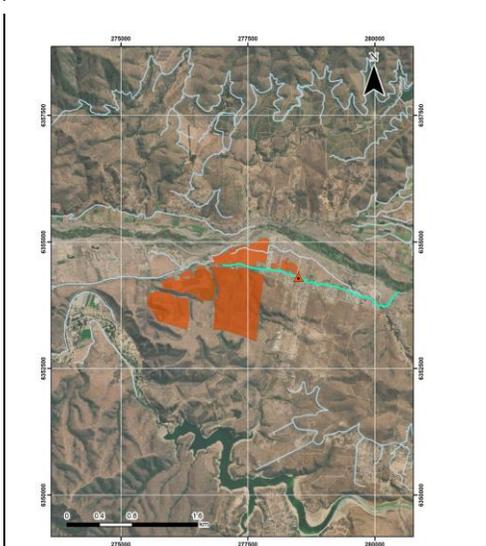
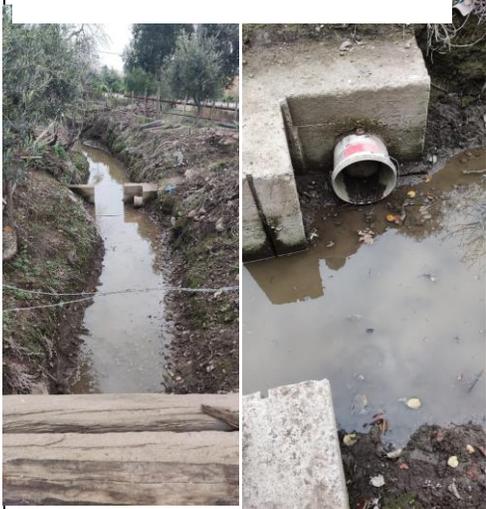
Detalle del Catastro	
Singularidad	COMPUERTA
Estado (Factores Técnicos)	DEFICIENTE
Estado (Factores de Gestión)	DEFICIENTE
Grado de Mantenimiento	MALO
Superficie Afectada (% DE AR TOTAL)	250.47 HA (96%)
Fecha de Construcción	-
Acceso	DIFICULTADA BAJA
Observaciones	SALIDA SIN COMPUERTA. SE UTILIZA UN BALDE EN SU REEMPLAZO.
Tipo de Rehabilitación	SE REQUIERE INSTALAR COMPUERTA METALICA CON SU ESTRUCTURA METALICA.
Consultor Responsable	CIREN

Geometría	
Tipo de Sección	RECTANGULAR
Materialidad	METALICA
Ancho (m)	-
Largo (m)	-
Espesor (m)	-

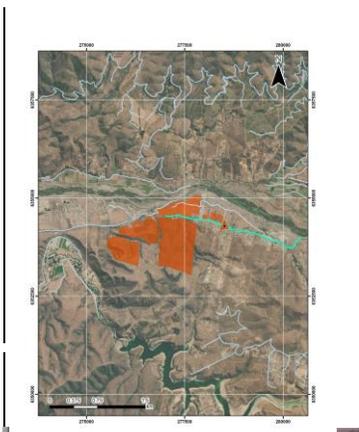
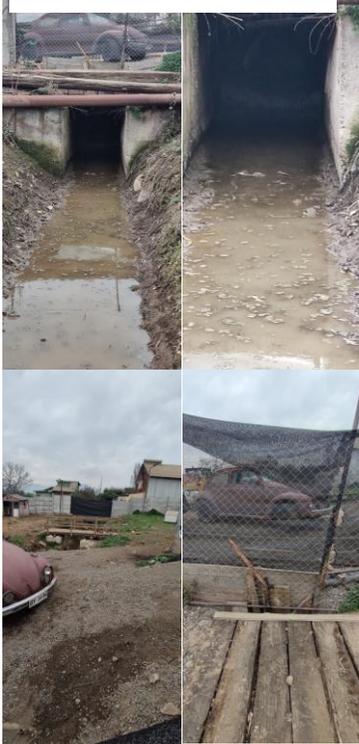
Detalle del Catastro	
Singularidad	TUBERIA
Estado (Factores Funcional)	DEFICIENTE
Estado (Factores de Gestión)	DEFICIENTE
Grado de Mantenimiento	MALO
Superficie Abstrusa (% DE AB TOTAL)	250 (74.3 100%)
Fecha de Construcción	SIN CALIDAD MEDIA
Acceso	TUBERIA DE 7 M DE LARGO, INSTALADA POR PROPIETARIO, SIN ESTUDIO DE INGENIERIA POR ESPECIALISTA, OBSTACULIZA EL CURSO DEL AGUA Y POSEE RIESGO DE COLAPSO DE LA OBRA
Observaciones	
Tipo de Rehabilitación	SE REQUIERE REEMPLAZAR TUBERIA POR UNA CON CAUDAL DE DISEÑO Y RESISTENCIA DE MATERIAL ADECUADA
Controlador Responsable	CIREN

Geometría	
Tipo de Sección	CLINDRICA
Materialidad	METALICA
Diámetro (m)	7
Largo (m)	7

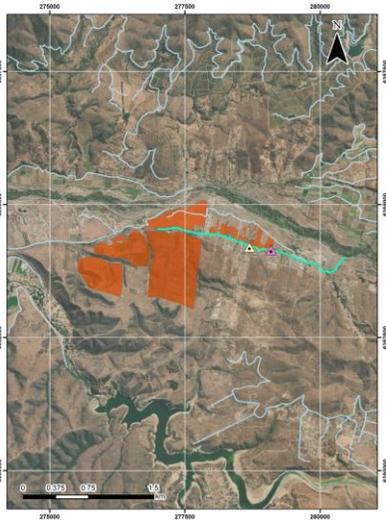
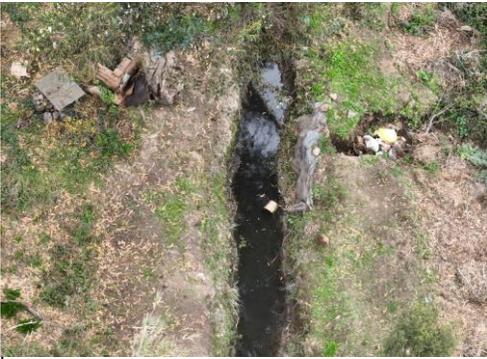
Detalle de Infraestructura de Riego	
Tipo de Infraestructura	CANAL
Longitud (m)	2
Nombre Organización	COMITÉ DE RIEGO CANAL TABOLANGO
Numero de Usuarios	58
Fuente de Abastecimiento	RÍO ACONCAGUA
Fecha de Construcción	-
Superficie Afectada (% DE AR TOTAL)	261.58 HA (100%)
Caudal total por derecho (m3/s)	0.179
Tipo de Red	PRIMARIA
Acceso	DIFICULTAD MEDIA
Características de Infraestructura	TRAMO DE 2 M SIN REVESTIR DONDE SE EROSIONA LA PARED DEL CANAL
Observaciones	TRAMO DE 2 M SIN REVESTIR DONDE SE EROSIONA LA PARED DEL CANAL SE PUEDE CONTACTAR AL 956531903 (JEANNETTE NUÑEZ-PRESIDENTA)
Consultor Responsable	CIREN
Revisor Responsable	CRISTÓBAL CORREA
